Inspectie Veiligheid Defensie  
Ministerie van Defensie

# Val van een CV90

Onderzoek naar een voorval tijdens  
herstelwerkzaamheden, 6 september 2019

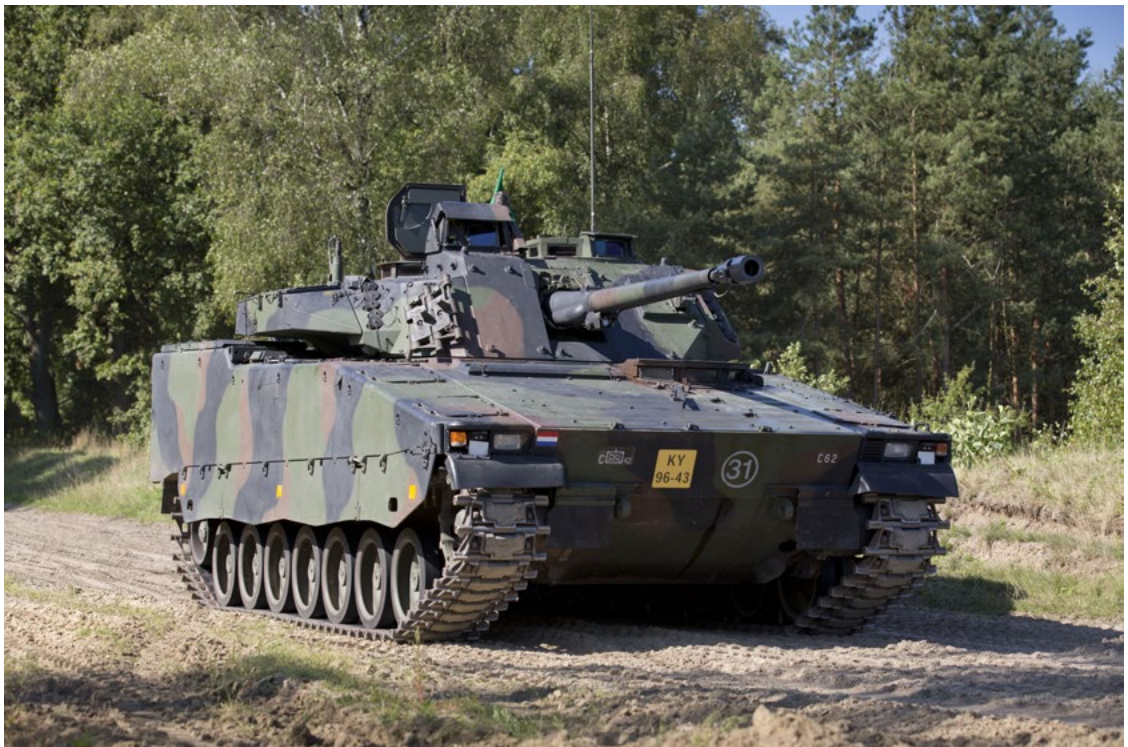
Volgens de toepasselijke regelgeving had Defensie dergelijke risico's moeten identificeren en beheersmaatregelen moeten treffen, omdat de CV90 hoger is dan 2,50 meter. Op zijn hoogste punt (de toren) is de CV90 2,83 meter hoog (zie foto 1). Bij werkzaamheden op of aan de toren of bij het in- en uitstijgen via de toren is volgens de regelgeving sprake van valgevaar. De regelgeving schrijft ook voor dat bij veranderende omstandigheden van het optreden risico's in kaart moeten worden gebracht.

Afbeelding 1 CV90: lengte 6,47m, breedte 3,01m en hoogte 2,83 (tot hoogste punt koepel).  
Bron: Defensie.

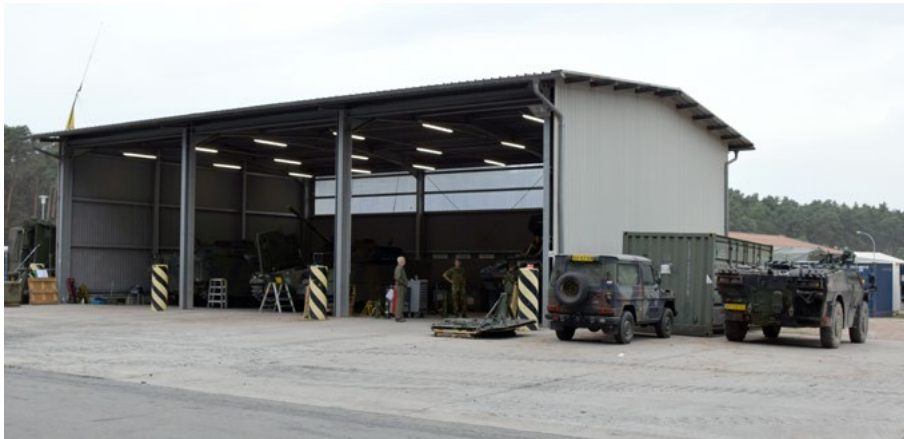
Afbeelding 2 Onderhoudslocatie Grosswudicke.

Van 26 augustus tot 4 september voerde 433 Hrstpел de onderhouds- en herstelwerkzaamheden uit op verschillende plekken op het oefenterrein. Dit mobiele optreden was onderdeel van de certificering van 433 Hrstpел, dat wil zeggen de toetsing van de eenheid als onderdeel van het gereedstellingsproces. Na de certificering verplaatste het herstelpeloton zich naar een onderhoudslocatie op bivaklocatie Grosswudicke ten oosten van het oefengebied. Deze onderhoudslocatie bestond uit een betonnen ondergrond met overkapping met open voorzijde (zie foto 2).

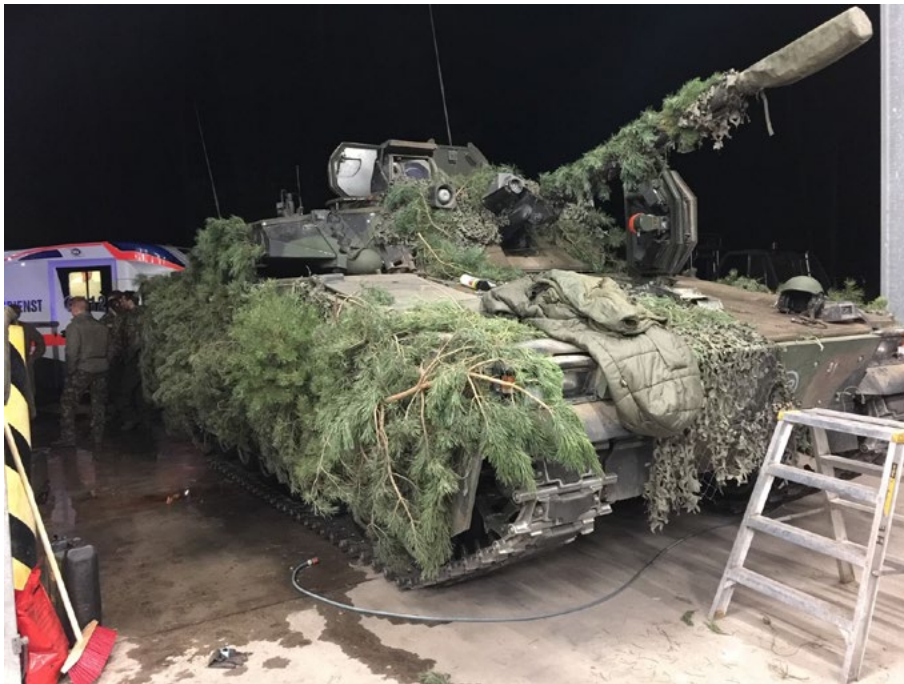
In de nacht van 5 op 6 september voerden militairen verschillende werkzaamheden uit. Ze waren die dag rond 07:30 uur begonnen en hadden de hele dag met pauzes doorgewerkt. Het was een droge, halfbewolkte dag. Voor de onderhoudslocatie stonden voertuigen die aangeboden waren voor herstelwerkzaamheden. Zo ook een CV90 die met de voorzijde richting de onderhoudslocatie geparkeerd stond (zie foto 3). Het voorste deel van de CV90 stond onder de overkapping en de loop was naar binnen gericht. Er brandde tl-verlichting onder de overkapping, er was ruim voldoende licht in de hal en op de achtergrond stond muziek zacht aan. De CV90 was voorzien van camouflagemateriaal, dat wil zeggen camouflagenetten met takken van naaldhout daar doorheen gevlochten. De takken zaten aan de zijkanten en rondom de loop. De bovenzijde van de toren (bovendeks luik van de CV90) was vrij van camouflage, het loopgedeelte op het motordek grotendeels ook (zie foto 3).

*Afbeelding 3 De ongevalslocatie kort na het ongeval met de traumahelikopter op de achtergrond. De CV90 staat met de neus en de loop onder de overkapping. Dit was de situatie tijdens het ongeval, met uitzondering van de plaats van de trap, de aanwezigheid van de slaapzak op de CV90 en de plas water op de grond.*

Op basis van het onderzoek is niet met zekerheid vast te stellen wat de val van het slachtoffer veroorzaakte. Het slachtoffer zelf verklaarde dat hij denkt dat hij is blijven haken aan een camouflagenet. Op basis van de verklaringen van de geïnterviewden en de foto's van de CV90 lijkt dit niet waarschijnlijk. Weliswaar was er op de CV90 nog camouflagemateriaal aanwezig, maar niet op de bovenzijde van de toren en het loopgedeelte op het motordek (zie foto 3). Volgens getuigen van het ongeval viel het slachtoffer als 'een pop' van de CV90 af, raakte zijn hoofd als eerste de grond en heeft hij zijn val niet gebroken. De *Notarzt* constateerde geen verwondingen aan handen of armen van het slachtoffer. Het is daarom aannemelijk dat hij, zoals de geïnterviewden verklaarden, zijn val niet heeft gebroken. Het slachtoffer heeft verklaard het niet meer te weten.

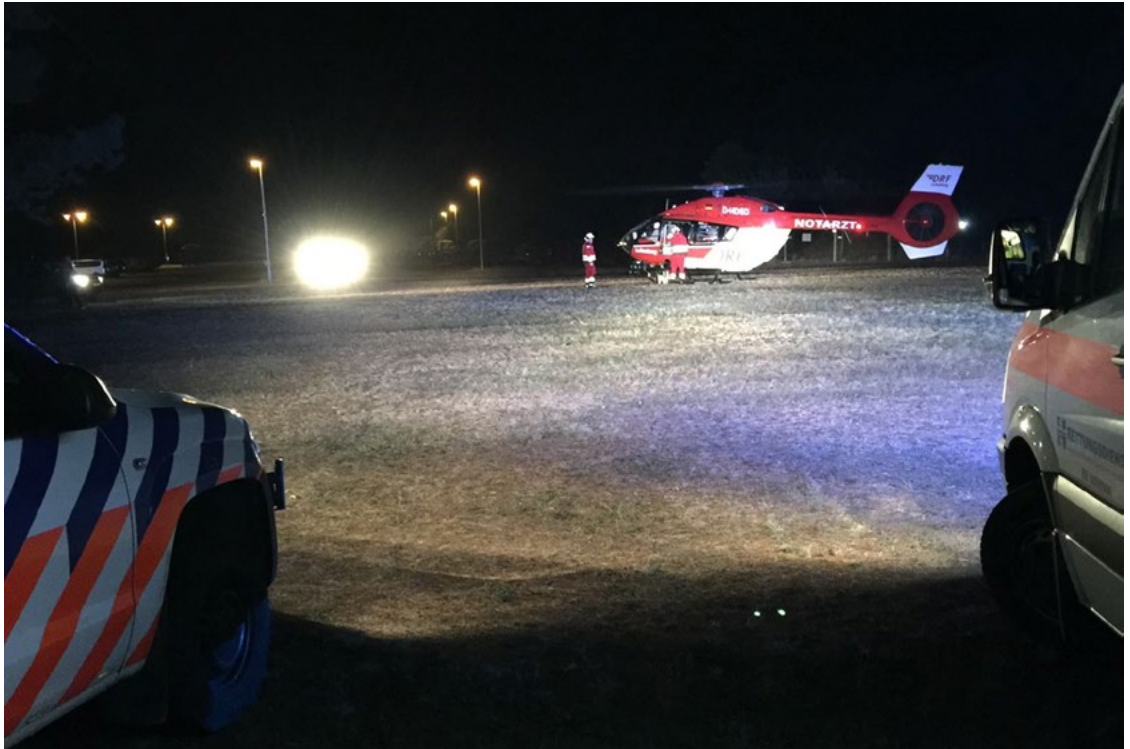
De traumahelikopter landde op een geïmproviseerde landingsplaats op het schietterrein (zie foto 4). Enige tijd later vloog het toestel met het slachtoffer aan boord naar het *Unfallkrankenhaus Berlin* in Berlijn-Biesdorf. Daar kwam het omstreeks 03.15 uur aan. Het slachtoffer was vanaf de val tot aan het vertrek per helikopter bij kennis.

*Afbeelding 4 De geïmproviseerde landingsplaats op de bivaklocatie met de zojuist gelande traumahelikopter.*
