Inspectie Veiligheid Defensie
Ministerie van Defensie

Risico's onderkend?

Onderzoek naar een blikseminslag op oefenterrein Ossendrecht 19 juni 2019

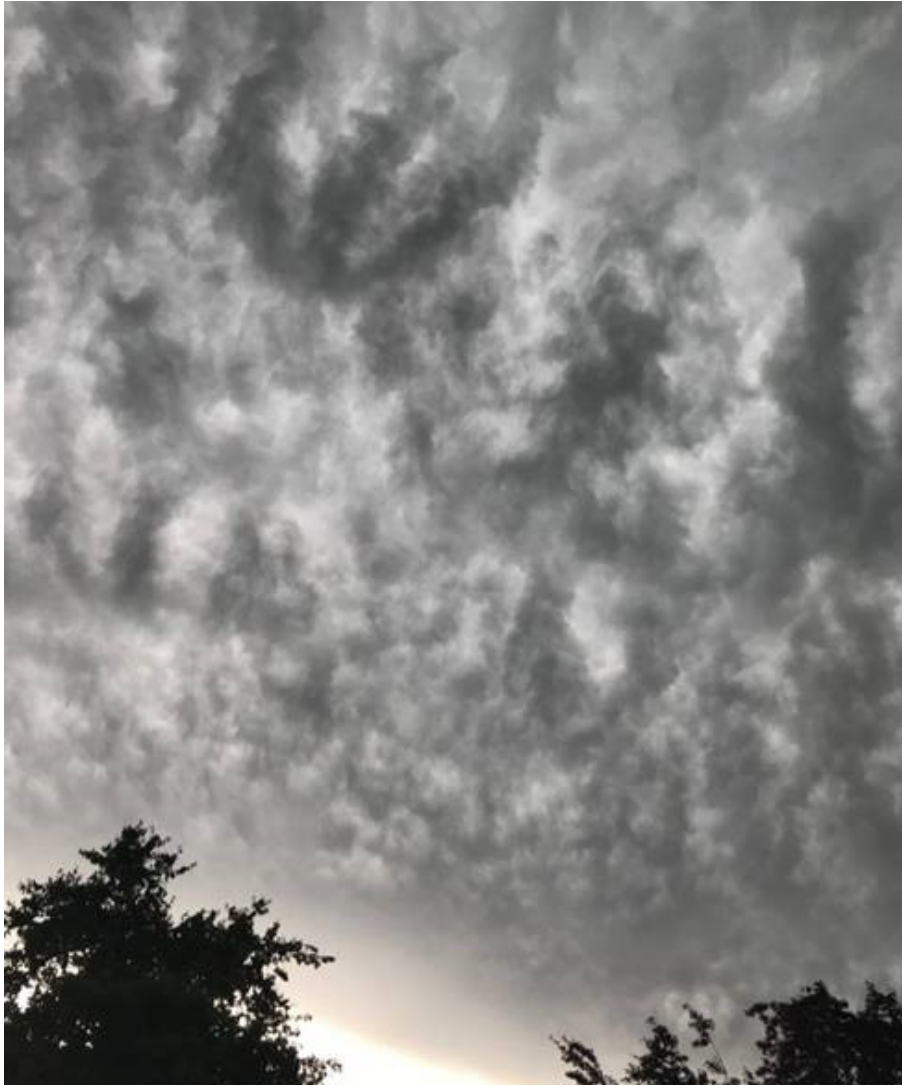
Figuur 4 Onweerslucht voorallocatie 8.27 uur, duidelijk licht en donker te onderscheiden (bron: L. Dijkstra, omwonende).

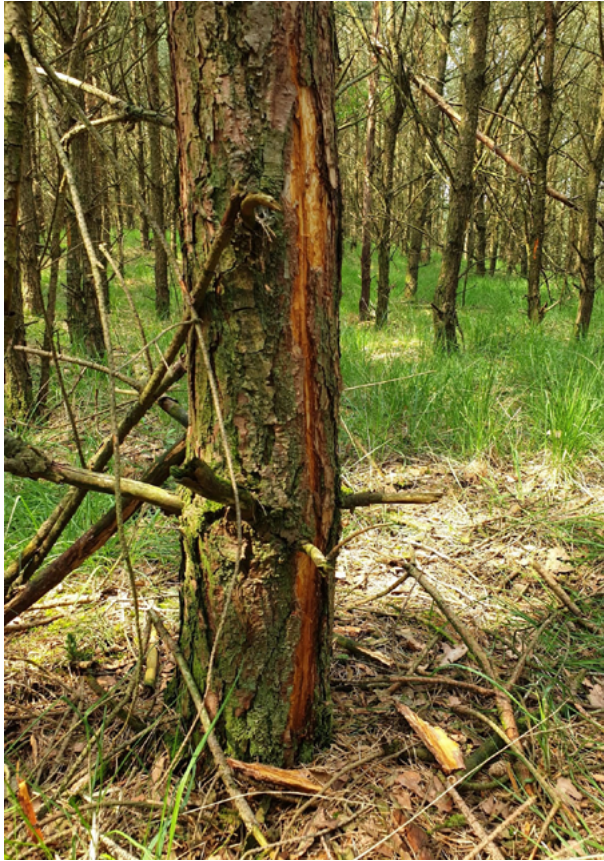
De studenten waren net in het bosperceel bezig de 360-graden beveiliging in te richten en zich te camoufleren, toen duidelijk hoorbaar de bliksem dichtbij op een zandplaat insloeg. Instructeur 4 liep hierop direct uit de groep en belde instructeur 1 bij de voertuigen, om te vragen de personeelscontainer naar de studenten te rijden om in te kunnen schuilen. Hij moest de groep verlaten, omdat het bereik van de mobiele telefoon in het bosperceel beperkt was. Hij vernam dat instructeur 5 op eigen initiatief al met de personeelscontainer onderweg was. Ondertussen liep ook instructeur 3 uit de groep om het wolkendek te bekijken. Het was 8.29 uur en het regende niet. Op dat moment sloeg de bliksem opnieuw in, dit keer in een boom in het bosperceel waar de studenten aan het werk waren.

Figuur 5 Door de bliksem geraakte boom.

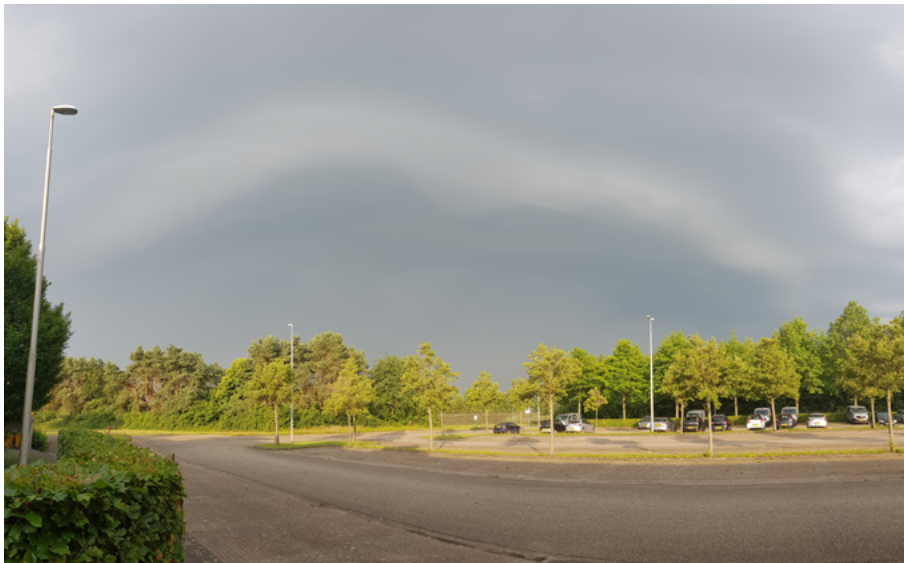
Figuur 10 Naderende MCS om 7.17 uur (bron: JMG).

Om 7.12 uur registreerde de weerkamer van de JMG de eerste bliksemontlading boven Vliegbasis Woensdrecht.³² De vliegbasis was op dat moment nog gesloten. Om 7.30 uur begon de dienst van het onderdeelcoördinatiecentrum. Bij de overdracht van zijn taak gaf de Officier van Basisdienst de weerswaarschuwing door.

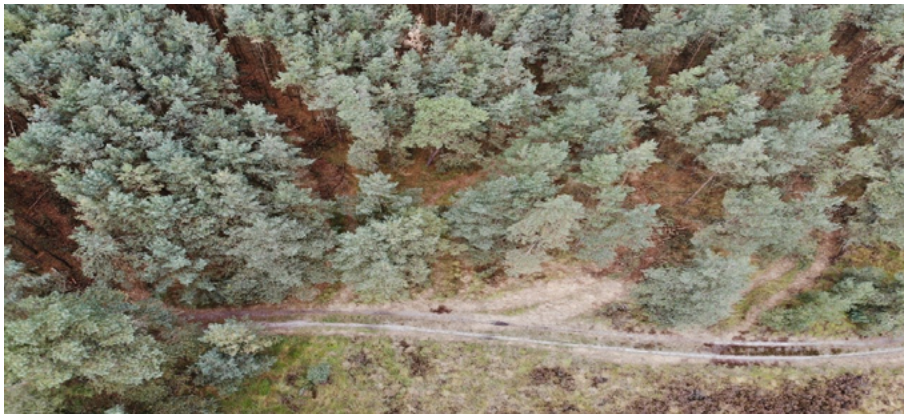
Gedurende de beroepspraktijkvorming hadden de instructeurs mobiele telefoons bij zich voor onderlinge en externe communicatie. Zij hadden geen andere communicatiemiddelen bij zich, zoals portofoons. Volgens een van de instructeurs was de signaalsterkte in het bosperceel beperkt en konden zij elkaar beter bereiken door tijdens het bellen uit het perceel te lopen. De ontvangst van mobiele telefoons is afhankelijk van de dekking van de desbetreffende provider en van variabelen zoals de omgeving van de gebruiker en de weersomstandigheden. De bebossing en het onweer zouden dus een negatieve invloed op de ontvangst kunnen hebben gehad.³³

Figuur 12 Bovenaanzicht van dichte bebossing en het pad waar instructeurs beter mobiel bereik hadden.
