Inspectie Veiligheid Defensie  
Ministerie van Defensie

# Veiligheid in de lucht

Onderzoek naar een zelfbeschieting van een F-16 boven de Vliehors

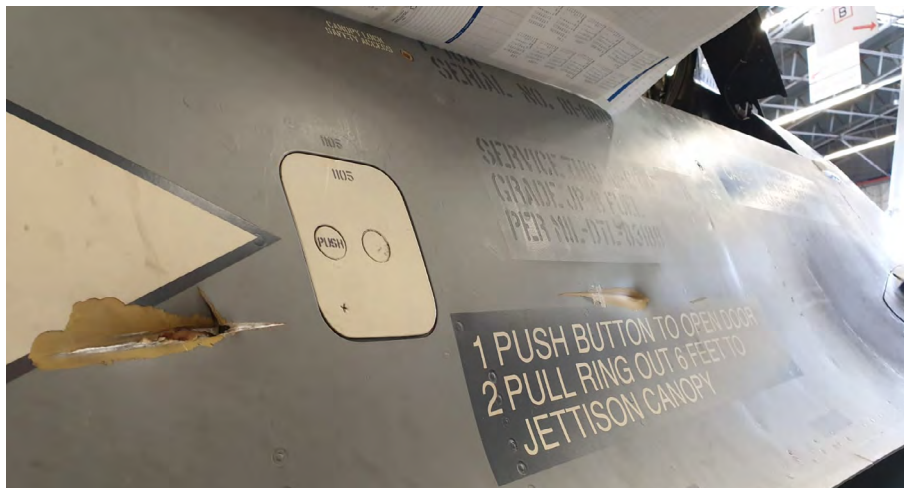
Voor aanvang van het onderzoek van de IVD heeft DMO/JLV het Nederlands Lucht- en Ruimtevaartcentrum opdracht gegeven onderzoek te doen naar de oorzaak van de inslagen op de huidbeplating (zie figuur 7). Voorafgaand aan het verwijderen van de beschadigde huidplaat op de Vliegbasis Leeuwarden heeft het NLR een 3D optische scan van de schade en het boordkanon gemaakt om de relatieve positie van het beschadigde gebied ten opzichte van de lopen van het boordkanon vast te leggen. De beplating is voor materiaalanalyse overgebracht naar het NLR-laboratorium in Marknesse.

Figuur 7 Schade aan het plaatwerk (bron: IVD).

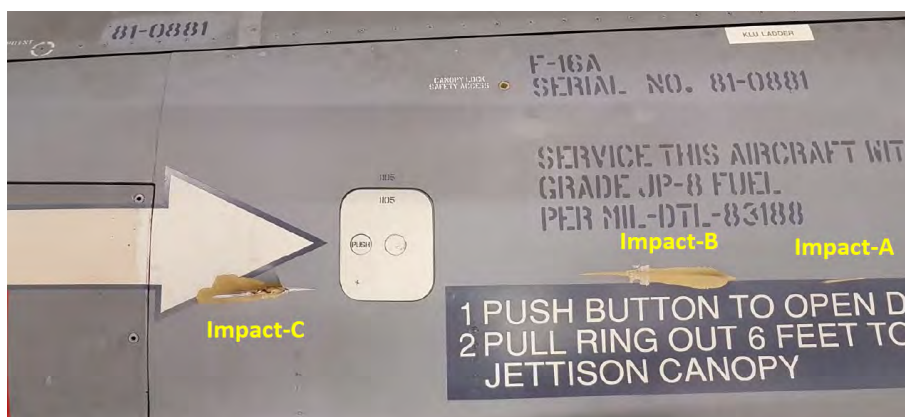
De schade aan het vliegtuig bestond uit een lichte deuk (figuur 8, impact A), een iets grotere deuk (figuur 8, impact B) en een perforatie ter hoogte van de cockpitkap (*canopy*) waarbij een deel van de huidbeplating is opengereten (figuur 8, impact C). De drie inslagen op de huidplaat liggen op één lijn met elkaar ten opzichte van de richting van de loop van het boordwapen.

De geometrie van de schades bij inslagen B en C komt overeen met de geometrie van de achter- en voorkant van de kogeltip.

Figuur 8 Inslagen van de kogelpunt op de vliegtuighuid (bron: IVD).

Een breuk van de kogel voorafgaand aan de botsing met de vliegtuighuid en de verschillende trajecten van de kogelpunt en de pin, resulteerde in een complex ronddraaien van de kogelpunt die daarmee afweek van de oorspronkelijke kogelbaan en in aanraking kwam met de vliegtuigbeplating.

*De kogel brak na het verlaten van de loop en voorafgaand aan de botsing met de vliegtuighuid in delen uiteen. Hierdoor volgden de afzonderlijke delen een vluchtbaan die afweek van de gebruikelijke baan van een intacte kogel.*

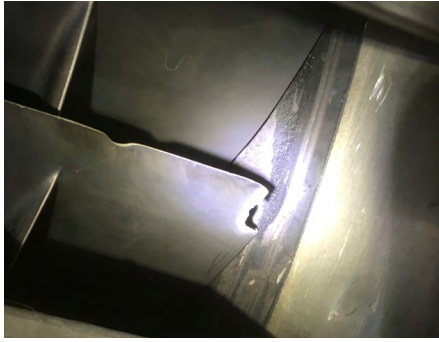
Onderzoek van DMO/JLV aan de motor wees uit dat er schade is ontstaan aan de onderzijde van de luchtinlaat, aan bladen van de *low pressure compressor* en aan een van de oliekoelers (zie figuur 9 en figuur 10). Als gevolg van de schade aan de oliekoeler is lekkage van motorolie ontstaan. De lekkage van de oliekoeler verklaart het verlies van oliedruk tijdens de vlucht. Er is geen schade aangetroffen aan het inwendige van de motor. Door schade ontstonden wel verstoorde luchtwervelingen in de *compressor* van de motor tijdens de vlucht. Dit was vermoedelijk de oorzaak van het fluitende geluid dat de vlieger tijdens de vlucht waarnam.

*Figuur 9* Schade aan de low pressure compressor (bron: NLR).

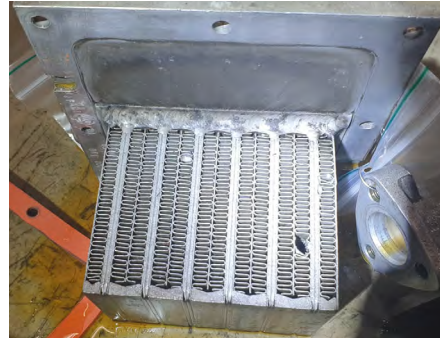
*Figuur 10* Schade aan een van de oliekoelers (bron: NLR).

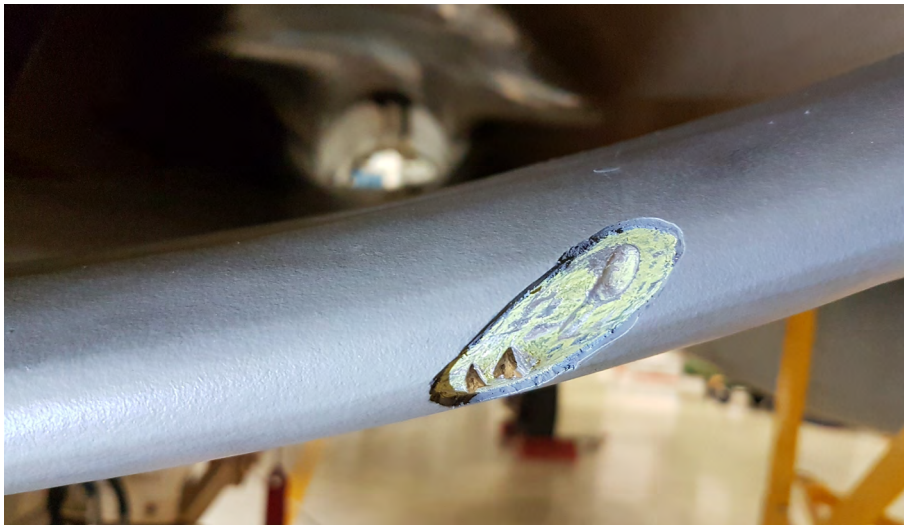
Het aluminium plaatmateriaal van de motorinlaat is bedekt met een zachter rubberachtig materiaal met een grijze kleur (zie figuur 11). Dit materiaal is tijdens de inslag van een deel van het projectiel gedeeltelijk beschadigd. Ook het onderliggende aluminium plaatmateriaal is op dezelfde plaats beschadigd geraakt. De schade aan de inlaat had hetzelfde uiterlijk en dezelfde afmetingen als de pin van de kogel. De lengte van de inslag was vergelijkbaar met de lengte van het lange, dünnere cilindrische gedeelte van de pin tot aan de insnijding. Er was geen afdruk van het schroefdraadgedeelte op het materiaal zichtbaar.

*Figuur 11* Inslagschade op de lip van de motorinlaat na verwijdering van de rubberen coating (bron: NLR).

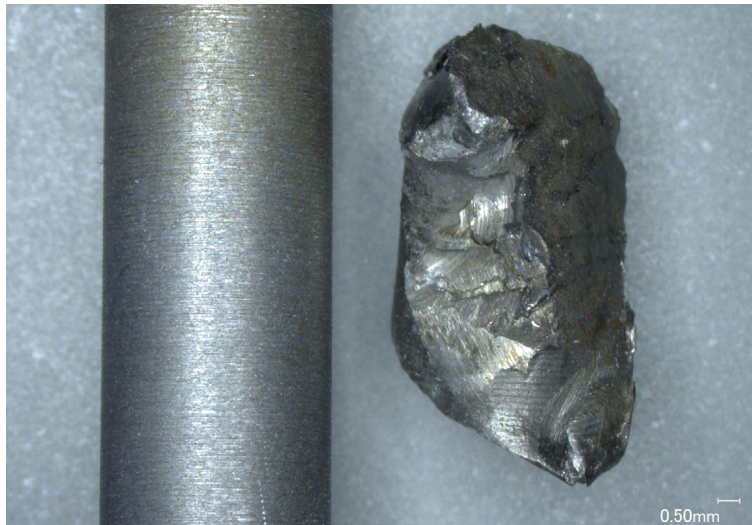
De afmetingen en het uiterlijk van het deeltje op de oliekoeler waren vergelijkbaar met die van het lange, dünnere cilindrische deel van de pin (zie figuur 12). De chemische samenstelling van het deeltje was vergelijkbaar met die van de pin van de kogel. Dit betekent dat de pin de luchtinlaat heeft geraakt en vervolgens in de motor is terechtgekomen. Het uiterlijk van de beschadiging van de luchtinlaat wees uit dat deze is geraakt door een nog niet-gevormde pin die op of nabij de insnijding was gebroken. Dit betekent dat de kogel is gebroken voorafgaand aan de botsing met de luchtinlaat.

Figuur 12 Een deel van een intacte pin (links) en het teruggevonden deel in de oliekoeler (rechts) (bron: NLR).

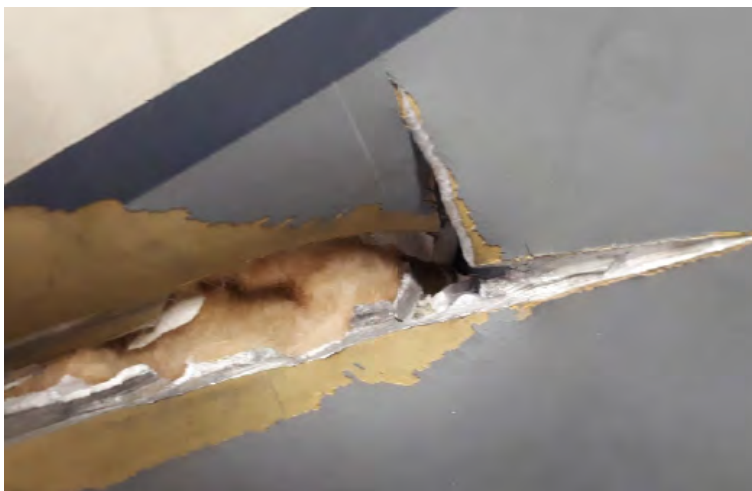
De uitlijning en richting van de beschadiging van de vliegtuighuid bij inslagen A, B en C liggen vrijwel in lijn met de afvuurrichting van de kogel. Omdat de schade veroorzaakt door de gebroken pin ook in de nabijheid van de vluchtrichting is opgetreden, kan worden gesteld dat een combinatie van beide schades (plaatwerk en motor) niet kunnen zijn veroorzaakt door een *ricochet* van de kogel met de grond terug in de richting van het vliegtuig. De breuk van de pin bij de insnijding en het vervolgens uiteenvallen van de patroon ontstond hoogstwaarschijnlijk bij het afvuren van de patroon.

*De kogel is gebroken voordat deze in aanraking kwam met de zijkant van het vliegtuig. De schade aan de luchtinlaat en een van de oliekoelers wijst uit dat de pin in aanraking is gekomen met de luchtinlaat en vervolgens in de motor is terechtgekomen. Het uiteenvallen van de patroon ontstond hoogstwaarschijnlijk bij het afvuren ervan.*

Figuur 13 Detailopname van inslag C op de vliegtuighuid (bron: IVD).

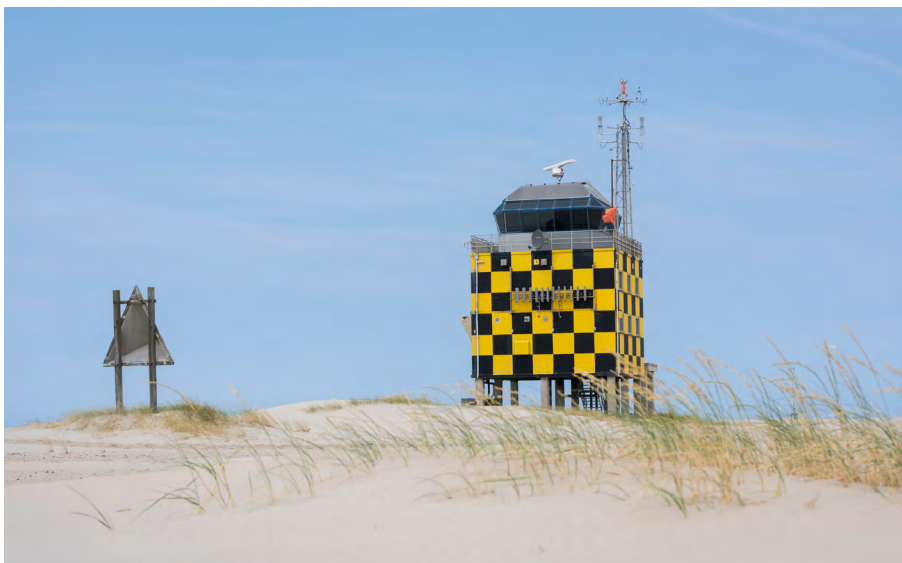
De opgesomde maatregelen in paragraaf 2.3.3 bevestigen dat de luchtmacht zich bewust is van de risico's van de positie van de controletoren ten opzichte van de *Weapons Danger Zone* op de Vliehors. Al in 2015 kwam de Commandant Luchtstrijdkrachten, naar aanleiding van een levensgevaarlijk voorval in 2013 waarbij de controletoren werd geraakt, tot het oordeel dat de controletoren uit het doelgebied moest worden verplaatst om de Vliehors toekomstbestendig te maken. Hij gaf daarom opdracht de verplaatsing voor te bereiden, maar tot op heden is het daar niet van gekomen. Uitstel van verplaatsing betekent dat het risico voortduurt dat de toren en mogelijk ook personeel op de toren door afgevuurde munitie wordt getroffen.

Figuur 14 Controletoren van de Vliehors, geblokt en voorzien van strobeverlichting, met ervoor de radarreflector (bron: Defensie.nl).

*Er zijn geen indicaties dat in dit specifieke geval afgevuurde patronen of delen ervan gevaar hebben opgeleverd voor personeel op de controletoren van de Vliehors. Maar als munitie onbedoeld of in de verkeerde richting wordt verschoten of afwijkt van de geplande vluchtbaan, kan de veiligheid van personeel wel in het geding komen. De positie van de controletoren in het doelengebied is om die reden een risicofactor. Dit inzicht is niet nieuw; al in 2015 heeft de toenmalige Commandant Luchtstrijdkrachten deze opvatting vastgelegd en opdracht gegeven de verplaatsing van de controletoren naar buiten de gevarezone voor te bereiden. Tot op heden is de toren niet verplaatst, zodat het risico voortduurt.*

- De verplaatsing van de controletoren van de Vliehors naar buiten het doelengebied te bespoedigen;
- Het gebruik van standaardcommunicatie in de luchtvaart, zoals vastgelegd in het Luchtverkeersvoorschrift van het CLSK, te bevorderen;
- Zeker te stellen dat defensieonderdelen consequent alle voorvallen centraal melden, in overeenstemming met SG Aanwijzing 005 Melden Voorvallen.

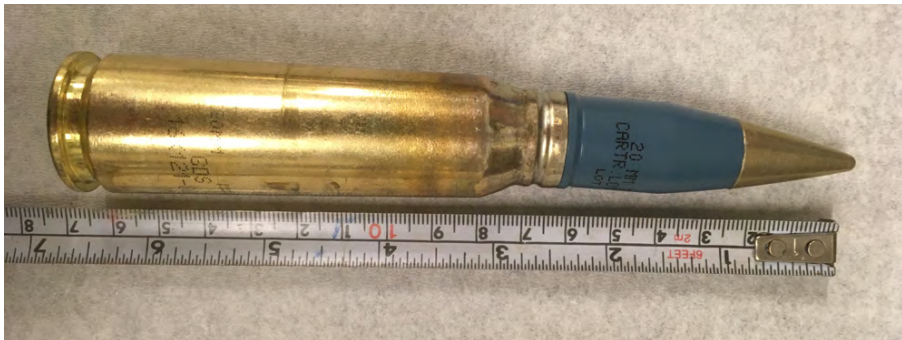
Als een beschadigde patroon aan de hoge snelheid en grote krachten van het transportsysteem wordt blootgesteld en vervolgens in de loop wordt geduwd en afgevuurd, bestaat de kans dat er bij het afvuren drie losse delen ontstaan. Deze delen raken uit balans en volgen elk na het verlaten van de loop hun eigen pad.

Figuur 15 Voorbeeld van beschadigde munitie. De patroon is verbogen en de huls van de patroon heeft diverse beschadigingen bij de flensrand (bron: IVD).

Het is van essentieel belang dat munitie die de fabrikant levert of die uit een vliegtuig komt en voor hergebruik bestemd is, conform de technische order TO. 11A13-4-7 minutieus wordt geïnspecteerd op beschadigingen. Het is niet uit te sluiten dat inwendige schade, ontstaan door de krachten die gedurende laden en ontladen op de patronen inwerken, niet wordt opgemerkt.
