# Ontploffing bodem Zodiac verkenningsboot

Onderzoek naar voorval met Zodiac  
verkenningboot, Raamsdonk  
10 november 2020

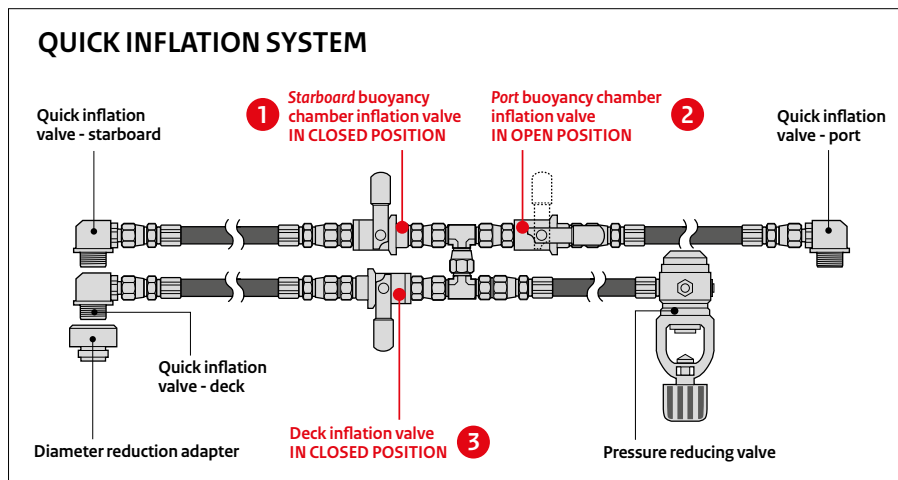
Figuur 2 Het bedieningspaneel van het Quick Inflation System (bron: Zodiac)

Om de kiel van de Zodiac te kunnen bijvullen, moeten twee afsluiters in de boot worden geopend. Dit zijn de afsluiter bakboord, bevestigd op het bedieningspaneel aan de spiegel én de afsluiter voor in de boeg van de boot. De lucht voor de kiel wordt vanuit de persluchtcilinder via de hoofdcompartimenten aan bakboordzijde aangevoerd (figuur 5). De afsluiter bakboord bevindt zich rechtsboven op het paneel (zie figuur 2).

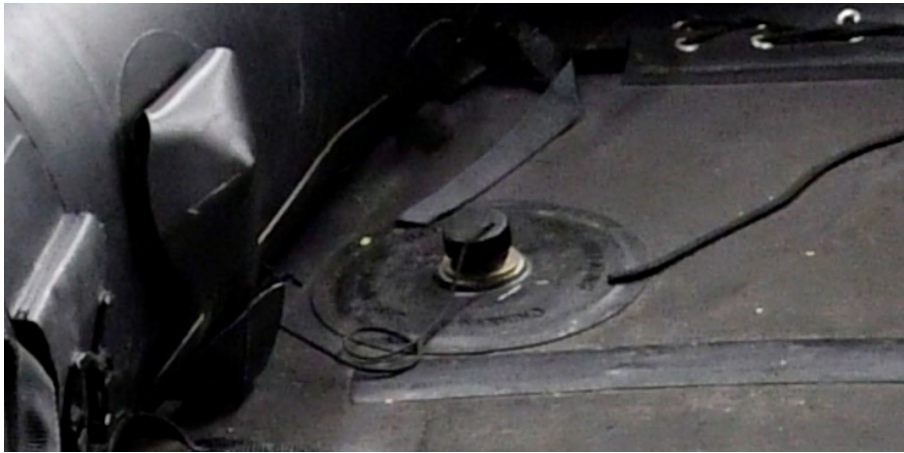
*Figuur 4 Overdrukventiel met beschermdop bij een onbeschadigde Zodiac (bron: IVD)*

Het technisch onderzoek heeft geen defecten of beschadigingen aan bovengenoemde onderdelen aan het licht gebracht, anders dan de beschadigingen die veroorzaakt zijn door het ongeval zelf. Om de werking van het overdrukventiel in de hogedrukbodem te controleren, voerde DMI testen uit in verschillende testopstellingen. De testen wezen onder meer uit dat wanneer de kunststof beschermdop is verwijderd, het overdrukventiel van de hogedrukbodem voldoende afblaascapaciteit heeft om de overtollige toevoer van lucht vanuit de persluchtfles af te voeren. Is de beschermdop echter niet verwijderd, dan blaast het ventiel niet af.

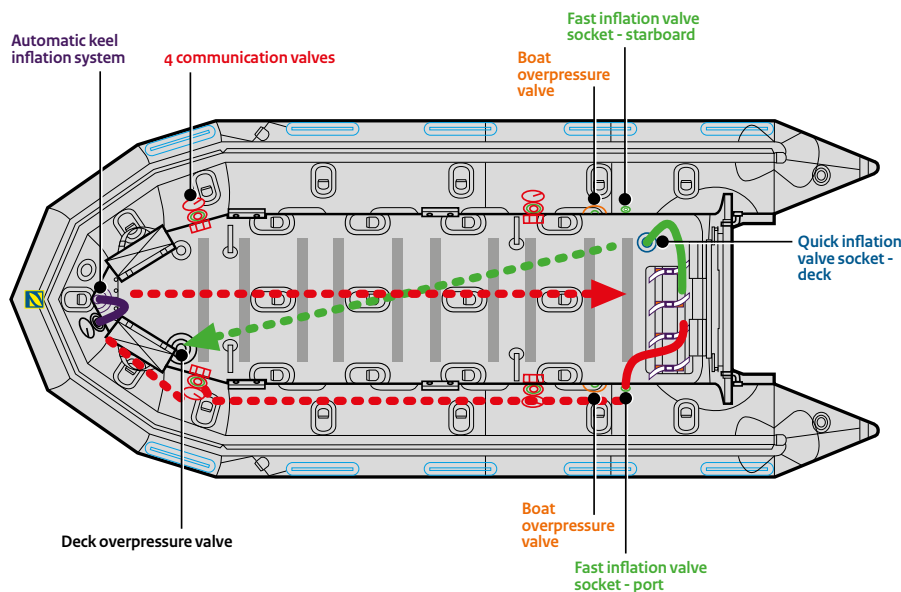
Figuur 5 *Stroming van perslucht bij het vullen van de kiel (rood) en de hogedrukbodem (groen)*  
(bron: IVD)

In de haven begonnen de twee bemanningsleden van de boot met de lage druk in de kiel met het bijvullen van de boot. Hiertoe opende de militair die zich achterin de boot bevond de afsluiter linksonder op het bedieningspaneel. Dit is de afsluiter voor de hogedrukbodem. Zijn collega voorin de boot opende de afsluiter in de boeg van de boot. De collega achterin de boot opende vervolgens de afsluiter van de persluchtfles,<sup>8</sup> waarna de lucht niet in de kiel maar in de hogedrukbodem van de boot stroomde.

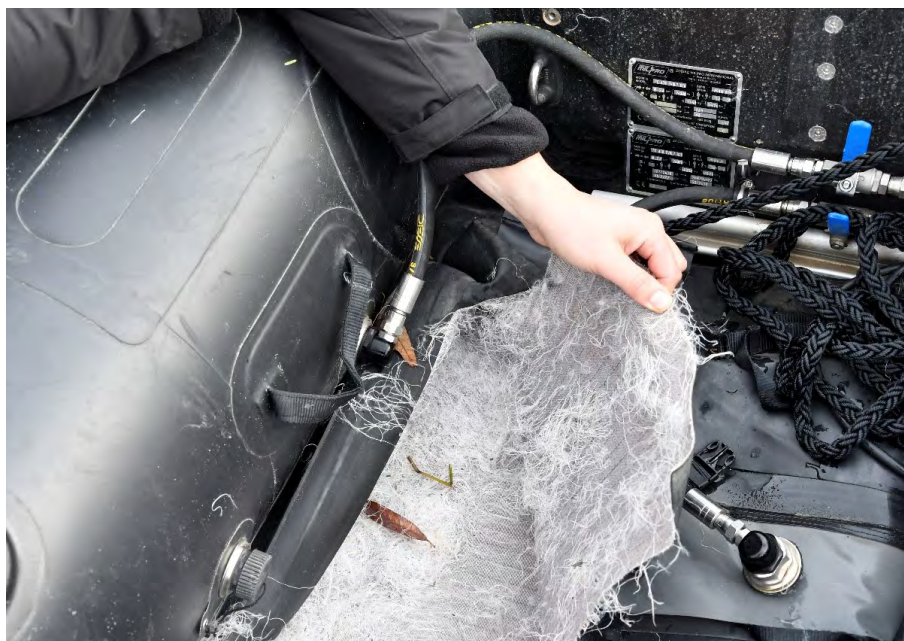
Figuur 6 Plaats waar de bodem is uitgescheurd (bron: IVD)

Tijdens het bijvullen was het overdrukventiel in de hogedrukbodem geblokkeerd, vermoedelijk door de kunststof beschermdop. Daardoor kon het ventiel niet afblazen en liep de druk in de hogedrukbodem op. Door de overmatige druk in combinatie met de belasting van de bemanning en belading, scheurde de hogedrukbodem met explosieve kracht waardoor het inlaatventiel werd losgetrokken. Door de kracht van de explosie liepen de betrokken militairen lichamelijk letsel op en ontstond er schade aan de boot.

*Door de onderste afsluiter op de spiegel van de boot te kiezen werd niet de kiel maar de hogedrukbodem van de boot opgeblazen. Omdat de beschermdop vermoedelijk nog op het overdrukventiel van de bodem zat, leidde dit tot overdruk in de bodem. Als gevolg van de overdruk, in combinatie met de belasting van bemanning en belading, begaf de bodem het.*

Door de overmatige druk in het bodemcompartiment en de belasting van de bodem door de lading en de bemanning scheurde de bodem korte tijd na het bijvullen met grote kracht uiteen. Dit leidde tot (zwaar) lichamelijk letsel bij de betrokken militairen en schade aan de boot. Technisch onderzoek bracht geen onvolkomenheden aan het gebruikte materieel aan het licht. De inspectie concludeert dat het verkeerd uitvoeren van de bijvulprocedure de directe aanleiding vormde van het ongeval.
