Dodelijk ongeval met een Fennek

Onderzoek naar een ongeval op het oefenterrein
Munster Nord, Duitsland (14 oktober 2025)

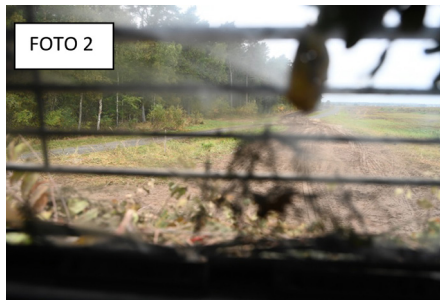
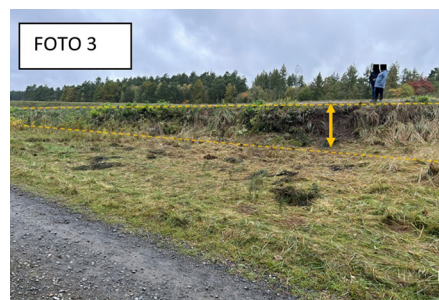
Het hoogteverschil tussen de weg en het omliggende terrein was moeilijk te zien omdat het donker was. De bestuurder zag wel dat hij door het gras reed, maar hij zag niet dat de berm schuin liep. Ook de commandant zag dit niet. Op foto 2 zie je wat de bestuurder van de Fennek ziet. Op foto 3 zie je hoe moeilijk het is om het hoogteverschil te zien. Deze foto's zijn overdag genomen, het ongeluk was in het donker.

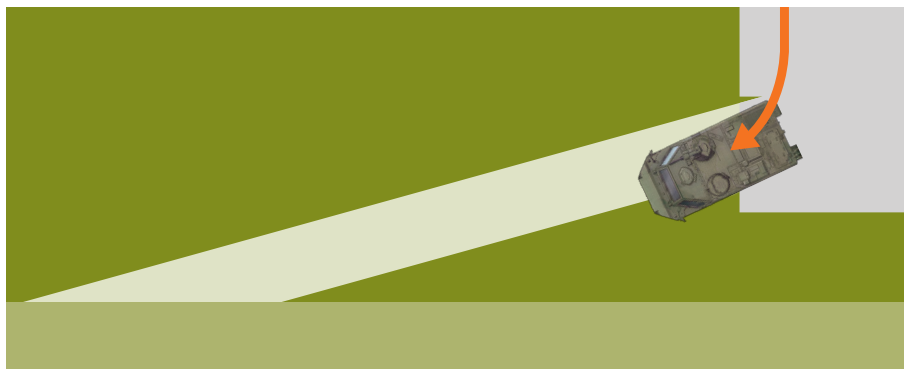
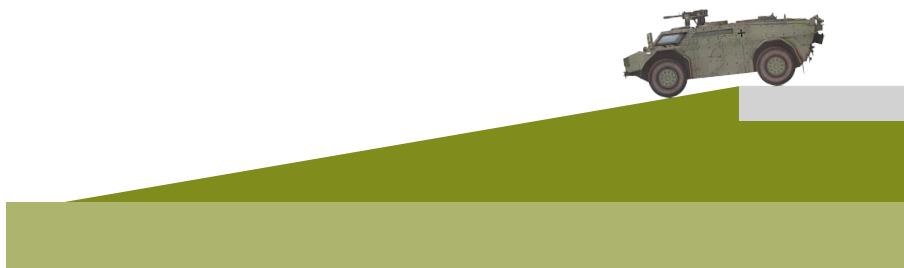
Figuur 4: *Schets situatie bij het nemen van de bocht (niet op schaal)*

De groep Fenneks was op zoek naar een geschikte weg naar rechts om naar het verzamelgebied te kunnen rijden. De bestuurder kreeg van de commandant te horen dat er een weg naar rechts zou komen. Op het moment dat hij deze weg zag, stuurde hij de bocht in, waarbij hij teveel aan de linkerzijde van de weg in de berm terecht kwam. De bestuurder dacht, vanwege de HV-kijker, gedeeltelijk door het gras te rijden, maar dit bleek een talud te zijn (zie figuur 4).

Door de steile helling aan de zijkant van het talud en het hoogteverschil van het talud met het omliggende terrein is de Fennek gekanteld en ondersteboven tot stilstand gekomen (zie figuur 5). Hierbij is de boordschutter onder het voertuig terechtgekomen. De commandant kon zich door het luik in het voertuig laten 'vallen'. De bestuurder en de commandant klommen zelfstandig uit het voertuig; ze liepen geen fysiek letsel op.

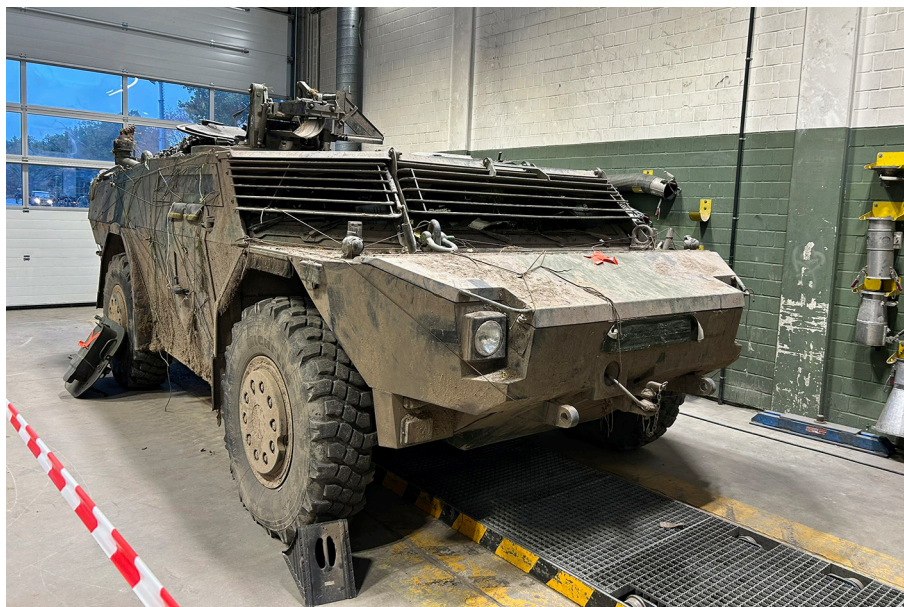
Figuur 14: Voorval-Fennek (KY-03-13) bij initiële inspectie in Munster Duitsland (foto: IVD)

Bij het onderzoek waren het boordwapen op het dak (rechtsvoor), het mortierrek (middenachter op het dak) en het mortierbuisrek (linksachter op het dak) niet aanwezig. Het voertuig was niet uitgerust met spiegels. Na het incident is het camouflagenet verwijderd en vervolgens ook de ophangdraden. Alle lampen, reflectoren en het nummerbord waren ten behoeve van de oefening afgedekt met rubberen/plastic afdekklaatsjes/zwarte duct-tape. De oorlogsverlichting/camouflage-koplamp was niet afgedekt en bleef operationeel.

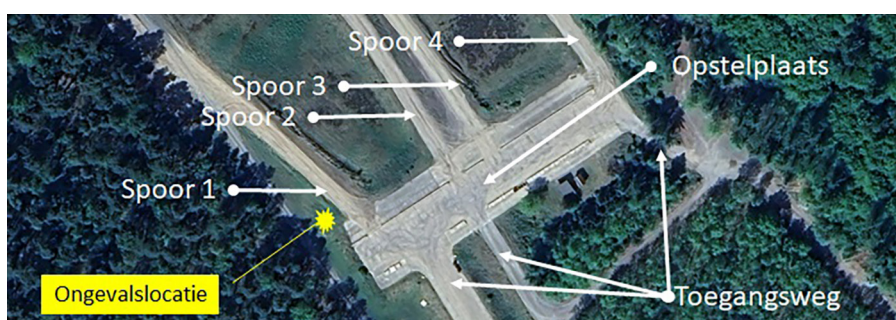
Het voorval vond plaats nabij de opstelplaats van schietbaan 5 op het talud van Spoor 1 (zie figuur 17). Deze schietbaan gelegen aan de Oostzijde van het Munster-Nord-oefenterrein heeft drie toegangswegen vanuit de rondweg. De opstelplaats heeft vier sporen die het schietgebied ingaan, twee in het midden en een aan de linker- en een aan de rechterkant. De sporen lopen omlaag de schietbaan in waarbij aan weerszijde van de weg een talud is aangebracht waarmee een hoogteverschil wordt overwonnen tussen de opstelplaats en de schietbaan (maaiveld). De opstelplaats heeft enkele betonnen barrières die de toegang tot de voorrand blokkeren. Tevens zijn rondom wit-zwarte reflectorpaaltjes aangebracht om de omtrek van de opstelplaats te markeren.

Figuur 17: Het linkerspoor, Spoor 1, is een zandweg van ongeveer 7 m breed met aan weerszijden een talud. Het talud aan de linkerzijde van Spoor 1 (gezien vanuit de opstelplaats) heeft een steile helling (tussen de 30 tot 70 graden) (Map data © 2026 GeoBasis-DE/BKG (© 1009), Google)

Ten tijde van het voorval bestond het talud uit losse aarde met grasbegroeiing; het talud was niet versterkt met grondbewapening of bekleding. Het betrof hier een schuine wand met losse gronddeeltjes (een natuurlijk talud). Onderzoek van satellietbeelden laat zien dat er vanaf 2009 geen infrastructurele veranderingen op deze locatie zijn geweest. Defensie maakt al sinds ver voor 2009 gebruik van dit oefenterrein.

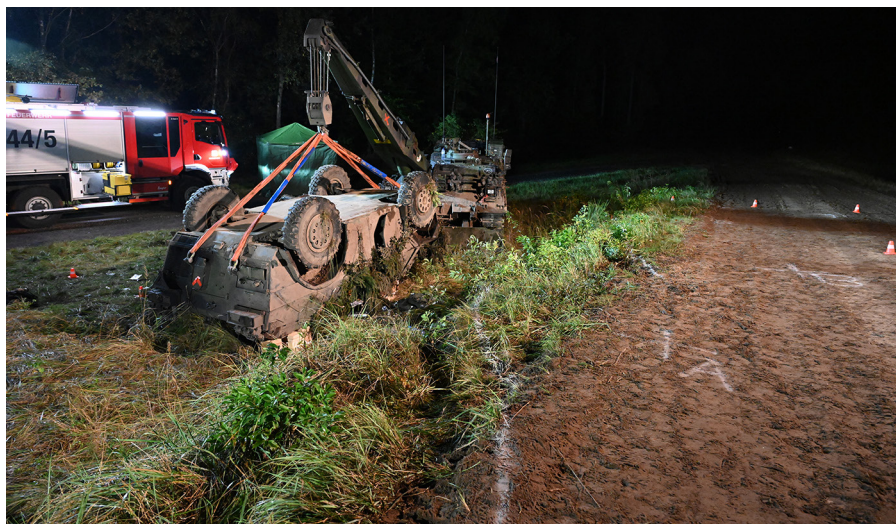
Op ongeveer 14 m afstand vanaf de rand van de opstelplaats bevonden zich twee sporen in de grasberm (zijrand van de weg) met abrupt einde. Het hoekverschil tussen de indruksporen en de richting van Spoor 1 was ongeveer 50° . De sporen waren in het zand van het talud zichtbaar (zie figuur 18). Onderaan het talud bevond zich de Fennek ondersteboven.

Figuur 18: Foto genomen tijdens de berging van het voertuig. De Fennek is opgetakeld door het bergingsvoertuig (de Buffel) met op de voorgrond met een witte lijn gemarkeerd het door het voertuig gecreëerde linker- en rechterspoor (foto: Forensische Opsporing Verkeer & Visualisatie Koninklijke Marechaussee)

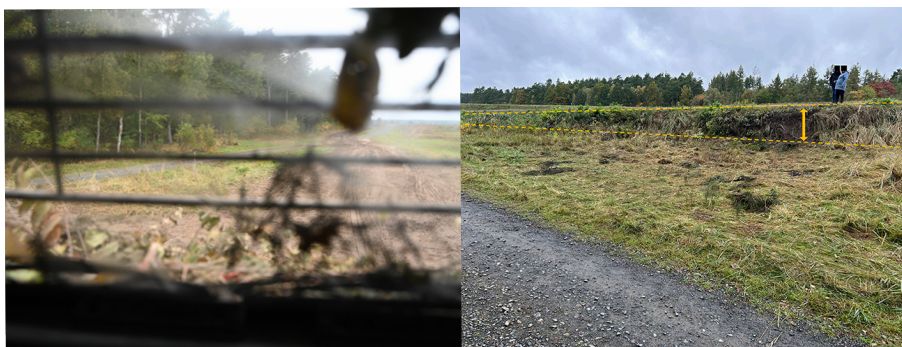
Onderstaande foto (zie figuur 22), genomen vanuit de Fennek op de ongevalslocatie de dag na het ongeval, geeft een indicatie hoe moeilijk het is om dit specifieke hoogteverschil in te schatten. Bij de schouw van de ongevalslocatie heeft de IVD waargenomen dat het hoogteverschil nauwelijks zichtbaar is.

Figuur 22: Links: referentiezicht bij dag vanuit bestuurderstoel Spoor 1 (genomen op de dag na het voorval met daglicht). Rechts: talud Spoor 1 vanaf maaiveld genomen – hoogte talud aangeven met gele pijl (foto links: Verkeers Ongevallen Analyse Koninklijke Marechaussee, foto rechts: IVD)

Omdat de berm onvoldoende steun bood om de Fennek te dragen, werd de ondergrond door het gewicht van het voertuig ingedrukt en weggedrukt. In combinatie met de hellingshoek van het talud en het hoogteverschil met het omliggende terrein (dat ligt 1,5 tot 2 m lager dan de weg van Spoor 1 op de ongevalslocatie) veranderde de zijwaartse helling van het voertuig zo snel dat de limieten van het voertuig (maximaal 36 graden) werden overschreden en het voertuig begon te kantelen. De ontstane rolbeweging kon door de bemanning niet worden gestopt. Het voertuig rolde door en kwam volledig ondersteboven tot stilstand.

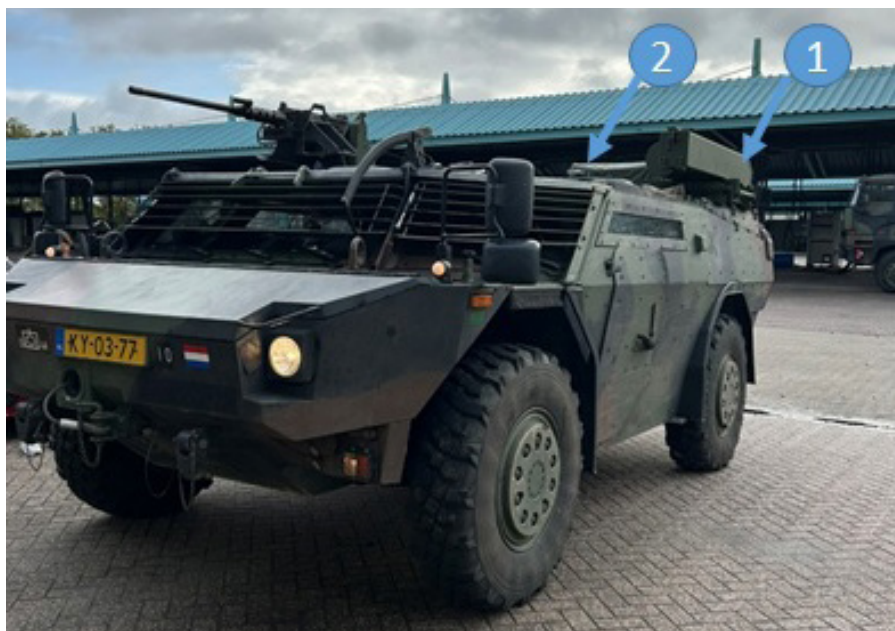
Figuur 23: Fennek type AD MORTAR met (1) schietbuisopbergrek en (2) 81 mm mortieropbergrek (foto: IVD)

Bij het ondersteboven terechtkomen van het ongevalsvoertuig kwam de boordschutter, die nog bovenluiks stond, onder het voertuig terecht. Door het verwijderen van het mortierrek en het mortierbuisrek kon op die positie geen tot nauwelijks ruimte bestaan (zie figuur 23).
