# Onnodig letsel

**Veiligheidsadvies** over het gebruik van de autogordel, vereiste rijbewijzen en rijvaardigheden in militaire voertuigen bij de Koninklijke Landmacht.

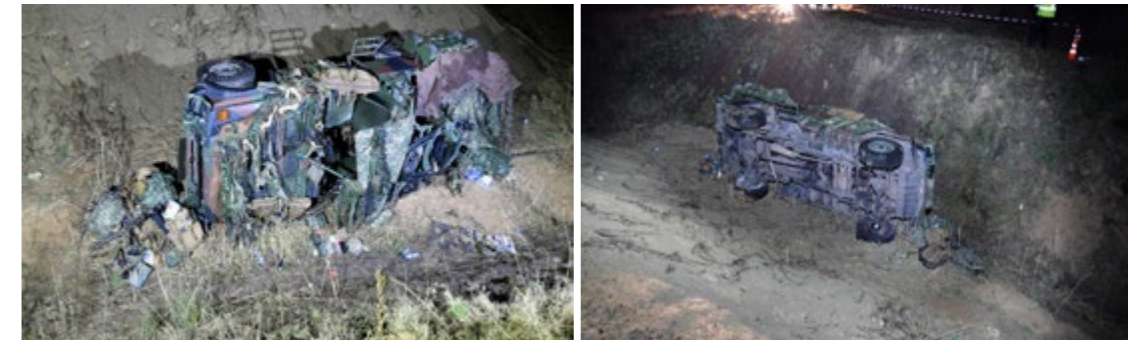
Afbeelding 1: MB in greppel (bron: VOA KMar)

Afbeelding 2: Zijaanzicht MB (bron: VOA KMar)

Op 23 februari 2023 rond 19.50 uur belandde een Mercedes Benz, type 290 GD 10KN Softtop, tijdens een tactische verplaatsing van een eenheid behorende tot 11 Luchtmobiele Brigade in een greppel op het terrein van een kalkzandsteenfabriek te Hoogersmilde (Dr). Het rijden bij duisternis, het zogenaamde black out-rijden, maakte deel uit van een drie weken durend trainingsprogramma op het gebied van mobiliteit, genaamd Mobility. Het ongeval gebeurde tijdens dit black out-rijden waarbij de bestuurder van het voertuig zonder ingeschakelde voertuigverlichting, maar met gebruik van een helderheidsversterker op de helm, op het terrein reed. Bij het indraaien van een bocht op een onverharde weg, waarbij stapvoets werd gereden, gleed het voertuig van de weg af en belandde in een naastgelegen greppel. Het voertuig rolde daarbij over de kop, waarbij de boordschutter onder het voertuig bekneld raakte. Met vereende krachten bevrijdden militairen van andere voertuigen de boordschutter. Bij het ongeval raakten twee militairen zwaargewond en drie militairen lichtgewond.

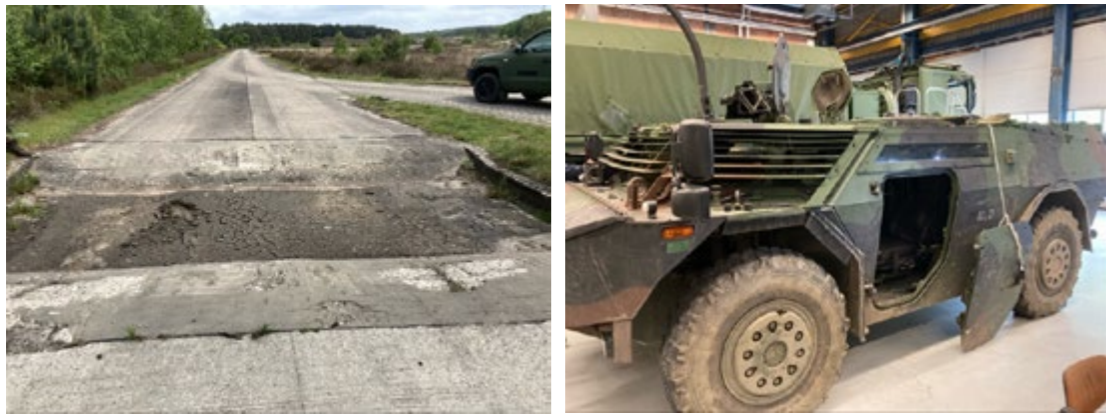
Afbeelding 3: Doorwaadbare plaats (bron: IVD)

Afbeelding 4: Beschadigde Fennek (bron: IVD)

In het kader van de opleiding mochten de diverse voertuigbemanningen zonder begeleiding op het terrein rijden om zich verder te bekwamen in het black out-rijden. Tijdens dit black out-rijden op het terrein zag de bestuurder van een van de Fenneks de doorwaadbare plaats (afbeelding 3) over het hoofd, omdat hij door het gebruik van de nachtzichtapparatuur veronderstelde dat dit een plas water was. Hij reed zonder snelheid te verminderen de doorwaadbare plaats in. De Fennek kwam op de betonnen rand abrupt tot stilstand. Hierbij raakten de drie inzittenden lichtgewond en de Fennek (afbeelding 4) raakte zwaar beschadigd en onbruikbaar.

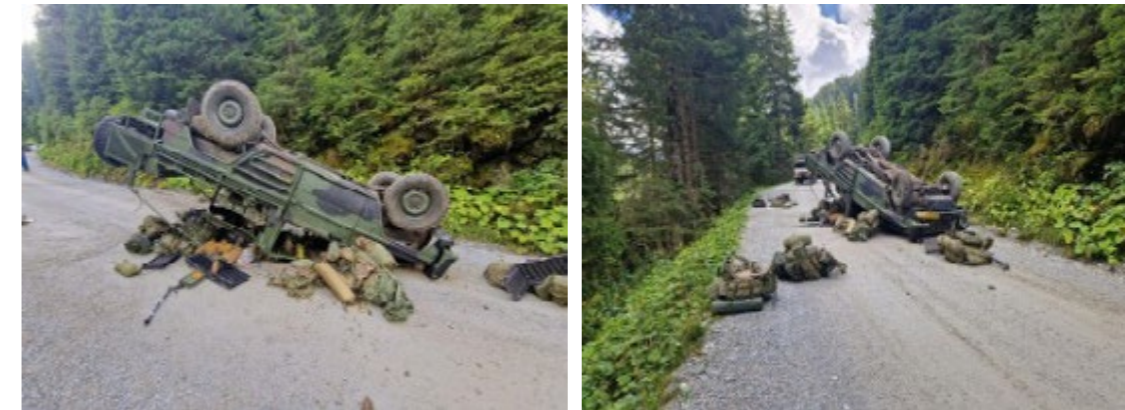
Afbeelding 5: MB290GD 11KN (Bron: PSMV)

Afbeelding 6: Wegoverzicht Wattens (Bron: PSMV)

Na afloop van een 24-uursoefening nabij Wattens, Oostenrijk, reed op 31 augustus 2023 rond 14.30 uur een groep van een verkenningpeloton behorende tot 11 Luchtmobiele Brigade met twee Mercedes Benz 290GD 11KN-voertuigen bergafwaarts naar het basiskamp. De verplaatsing over deze weg naar deze basis, die deel uitmaakt van een Oostenrijks militair oefenterrein, startte op ongeveer 2.200 meter hoogte. Het basiskamp bevond zich op 1.400 meter hoogte. Tijdens de afdaling verloor het voorste voertuig remkracht, waardoor de snelheid opliep. De bestuurder trachtte te remmen op zowel de compressie van de motor, als met de reguliere voetrem en de handrem, echter zonder het gewenste resultaat. De bestuurder zag plots een Oostenrijks voertuig voor hem rijden, dat eveneens afdaalde. Om een botsing te voorkomen stuurde de bestuurder het voertuig in een geul links naast de weg en reed tegen een bergwand aan. Het voertuig eindigde door de botsing tegen de bergwand ondersteboven op de weg, waarbij de boordschutter onder het voertuig bekneld raakte. Collega-militairen bevrijdden de boordschutter uit zijn benarde positie. Door dit ongeval raakte één militair zwaargewond en drie militairen lichtgewond.

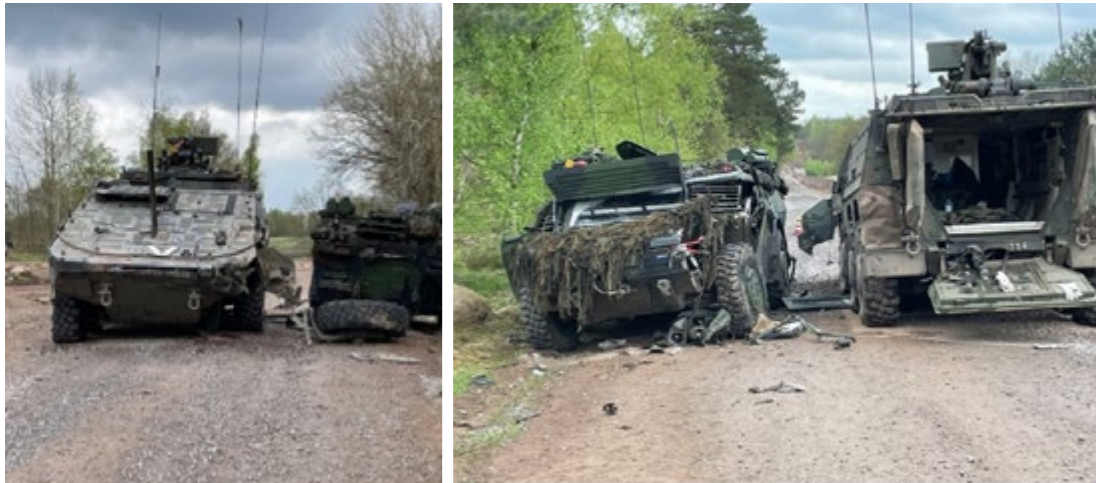
Afbeelding 7: Voorzijde Boxer (Bron: IVD)    Afbeelding 8: Voorzijde Fennek (Bron: IVD)

Op 15 april 2024 rond 16.00 uur vond een frontale botsing plaats tussen een pantserwielvoertuig, een Boxer, en een Fennek-verkenningvoertuig op het Duitse oefenterrein Güz Altmark. Beide voertuigen van 13 Lichte Brigade waren op dat moment verwickeld in een defensief tactisch scenario. De Boxer reed, gevolgd door twee Scania-vrachtauto's, in noordelijke richting op het oefenterrein. In tegengestelde richting reden drie Fenneks. De weerconditie op het oefenterrein was zeer droog waardoor voertuigverplaatsingen op de onverharde wegen veel stof of zand deden opwaaien. Vlak voor het elkaar passeren week de bestuurder van de derde Fennek naar links uit vanwege onvoldoende zicht door het opwaaiende stof, veroorzaakt door de twee voor hem rijdende Fenneks. Op dat moment botste de Fennek, met een snelheid van ongeveer 30 km/u, frontaal op de Boxer die ongeveer 40 km/u in tegenovergestelde rijrichting reed. Door het ongeval raakten drie militairen zwaargewond en twee militairen lichtgewond.

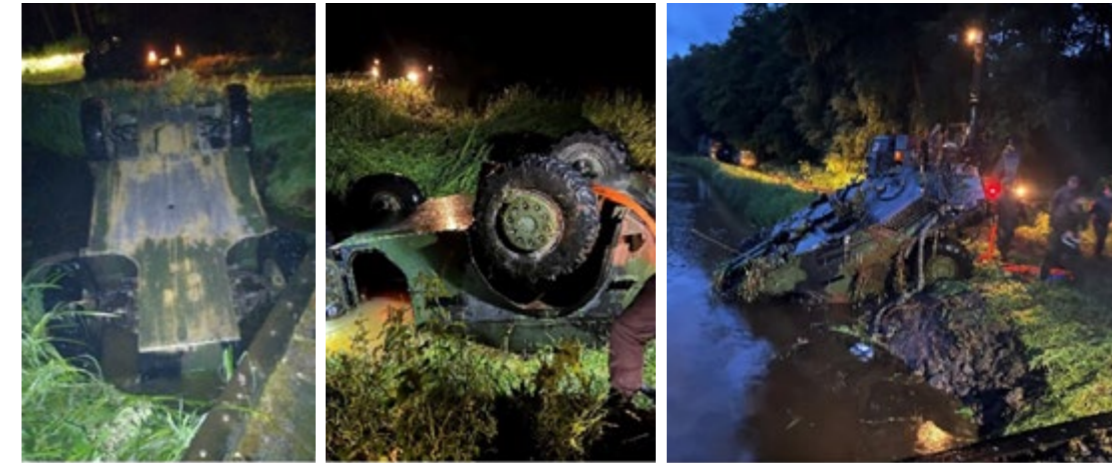
Afbeelding 9: Onderzijde (Bron VOA KMar)  
 Afbeelding 10: Zijaanzicht (Bron VOA KMar)  
 Afbeelding 11: Berging van de Fennek (Bron VOA KMar)

Op 11 juni 2024 rond 00.30 uur belandde een Fennek-verkenningvoertuig van een verkenningseenheid van 43 Gemechaniseerde Brigade ondersteboven in een sloot. Dit ongeval vond plaats in Lohheide, Duitsland, tijdens de oefening Renovatur Recon. De verkenningseenheid oefende in de zogenaamde civiele strook tussen Bergen-Lohheide en Verden. Tijdens de verplaatsing over de openbare weg richting het einddoel was er sprake van slechte weersomstandigheden door regenval. Bij het oprijden van een houten brug, die door de regen glad was, gleden de Fennek van de brug en belandde ondersteboven in de naastgelegen sloot. De waterstand van de sloot was hoog en er was een relatief sterke stroming. De Fennek liep snel vol met water, omdat tijdens de verplaatsing de luiken openstonden. Eén inzittende kwam onder het voertuig in de sloot terecht en kon zichzelf bevrijden. De bestuurder is door collega-militairen bevrijd door het weghalen van de compartimentsscheiding. Bij het ongeval raakten drie militairen lichtgewond.

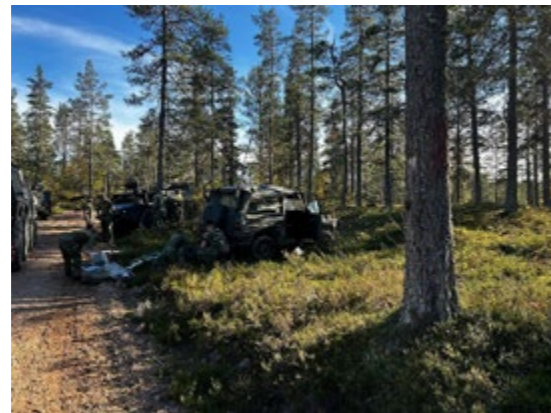
Afbeelding 12: De MB290GD 5KN (Bron: PSMV)

Op 18 september 2024 raakte een militair gewond tijdens een oefening van het Operationeel Ondersteuningscommando Land in Zweden. De militair reed als bestuurder in een Mercedes Benz 290GD 5KN over de onverharde weg van het oefenterrein Alvdalen. Bij het inrijden van een bocht verloor de bestuurder de macht over het stuur van het voertuig en sloeg over de kop. De bestuurder raakte lichtgewond en het voertuig was total loss.

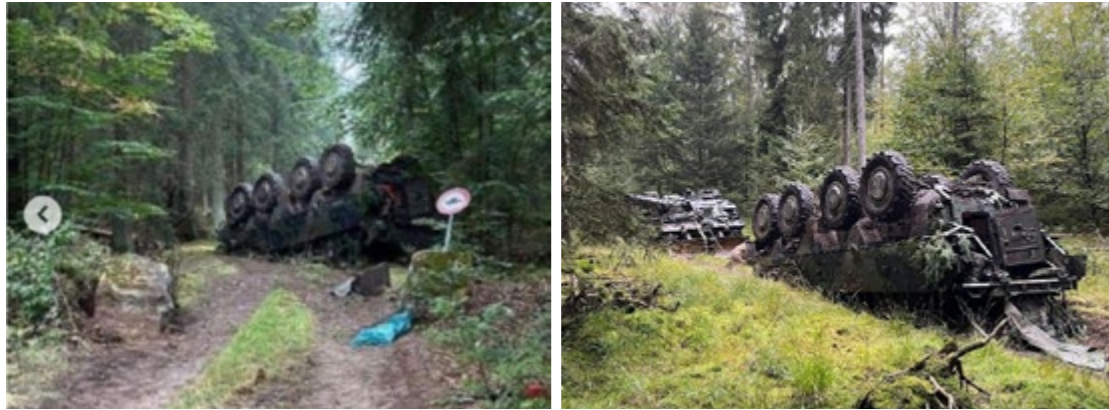
Afbeelding 13: Boxer na ongeval (Bron: PSMV)

Afbeelding 14: Berging van de Boxer (Bron: PSMV)

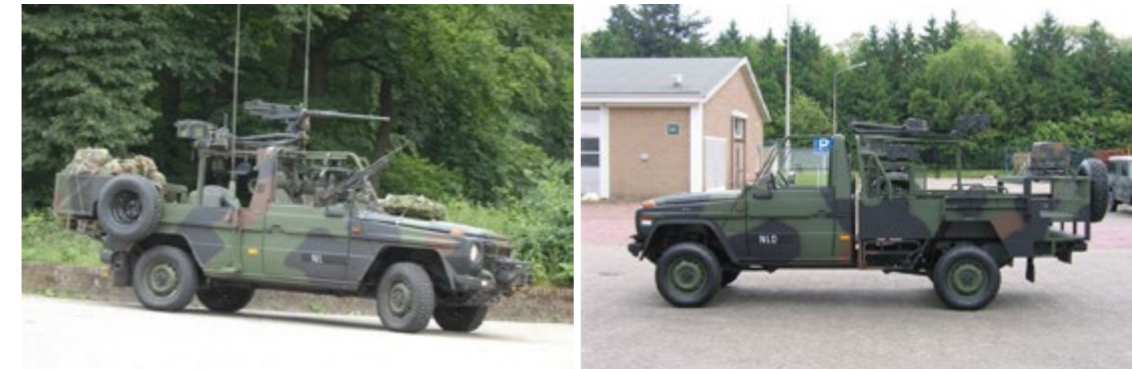
- VAU 5 KN MB290GD hardtop/softtop, GVW 2750kg, rijbewijs categorie B;
- VAU 7,5 KN MB290GD hardtop/softtop, GVW 3150kg, rijbewijs categorie B;
- VAU 10 KN MB290GD hardtop/softtop, GVW 3700kg, rijbewijs categorie C;
- VAU 11 KN MB290GD hardtop/softtop, GVW 3500kg, rijbewijs categorie B;
- VAU 12 KN MB290GD hardtop, GVW 4000kg, rijbewijs categorie C.

Voor de MB290GD 10KN softtop en de MB290GD 11KN softtop, die een verschillende categorie rijbewijs vereisen, zijn nagenoeg hetzelfde qua verschijningsvorm en gewicht (afbeeldingen 15 en 16). Het onderlinge verschil in lengte is slechts 60 millimeter en in gewicht 200 kilogram.<sup>19</sup> De IVD constateert dat het voor de militaire bestuurders visueel niet duidelijk was welke categorie rijbewijs vereist was, noch dat zij bekend waren met de verschillende rijbewijsvereisten. Commandanten dienen erop toe te zien dat personeel voorzien is van het juiste rijbewijs en de bijbehorende rijbevoegdheid voor de militaire voertuigen die worden gebruikt binnen de eenheid.

Afbeelding 15: MB290GD 10KN (rijbewijs cat. C) Invoerinstructie MB290GD)  
 Afbeelding 16: MB290GD 11KN (rijbewijs cat. B) (Bron: Invoerinstructie MB290GD)

- Draag zorg dat voor bestuurders duidelijk is welk rijbewijs vereist is voor het betreffende voertuig, bijvoorbeeld door visualisering van de vereiste rijbewijscategorie in of op militaire voertuigen. Hiermee kan verwarring worden voorkomen en het draagt bovendien bij aan het verhogen van de (verkeers-)veiligheid op de openbare wegen, militaire wegen en oefenterreinen.
