Inspectie Veiligheid Defensie  
Ministerie van Defensie

# Val van een CV90

Onderzoek naar een voorval tijdens  
herstelwerkzaamheden, 6 september 2019

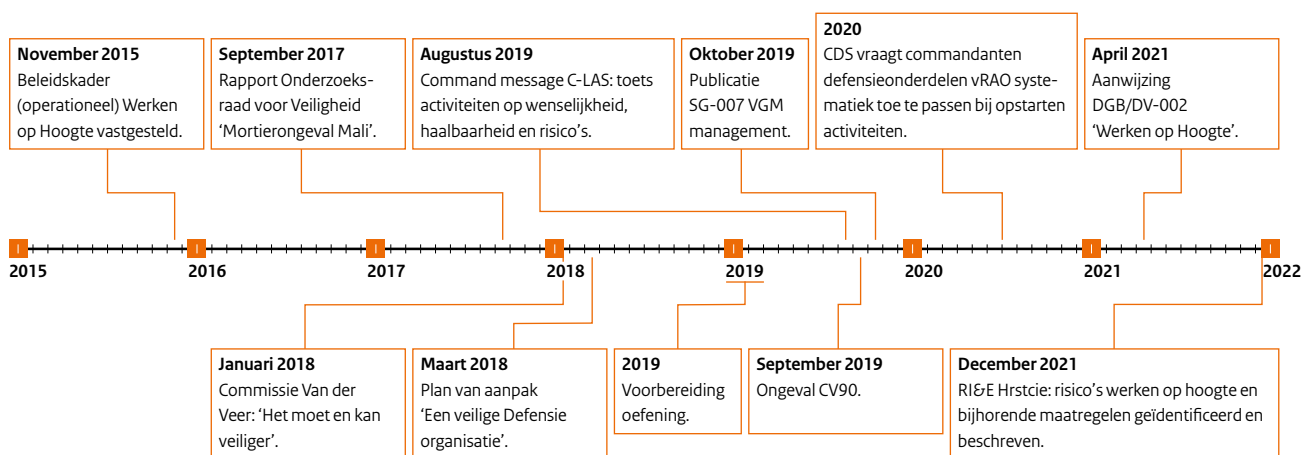
Figuur 4 Overzicht van de ontwikkelingen rondom de beheersing van de veiligheidsrisico's van werken op hoogte en het ongeval.

Het ongeval gebeurde in een periode waarin Defensie van start ging met het opbouwen van het Veiligheidsmanagementsysteem (VMS) en risicomanagement. Figuur 4 geeft een grafisch overzicht van de ontwikkelingen rondom de beheersing van de veiligheidsrisico's van werken op hoogte en het moment van het ongeval. Begin 2018 concludeerde de commissie-Van der Veer dat Defensie het VMS onvoldoende op orde had en dat zij dat dringend structureel moest verbeteren<sup>20</sup>. Volgens de commissie was er slechts sprake van 'praktische veiligheid', dat wil zeggen dat de veiligheid voortkomt uit het volgen van procedures, uit oefenen en trainen, uit ervaring van oudere medewerkers en uit met gezond verstand omgaan met gevaarlijke situaties. Dit biedt echter onvoldoende waarborgen voor risicobeheersing die bij een professionele organisatie zoals Defensie hoort. Sindsdien investeert Defensie in structurele versterking van het VMS en het toezicht daarop.

Het risicomanagement op het gebied van veiligheid, gezondheid en milieu legde Defensie op 1 oktober 2019 vast in SG-aanwijzing 007. Ten tijde van het ongeval was deze Aanwijzing nog niet van kracht. Wel gold vanaf 2009 het Veiligheidsmanagementsysteem (VMS) Defensie, waarin onder meer stond dat commandanten moeten beschikken over een actuele en bij de activiteiten en arbeidsomstandigheden van de werknemers passende RI&E. Ook gaf Commandant Landstrijdkrachten bij zijn aantreden in augustus 2019 in zijn Command Message een richtlijn aan zijn ondercommandanten. Hij vroeg hun al hun activiteiten te toetsen op wenselijkheid, haalbaarheid en risico's. Daarnaast had Defensie volgens Arbowetgeving en eigen beleidskaders een verantwoordelijkheid om op zijn minst een risicoanalyse uit te voeren.

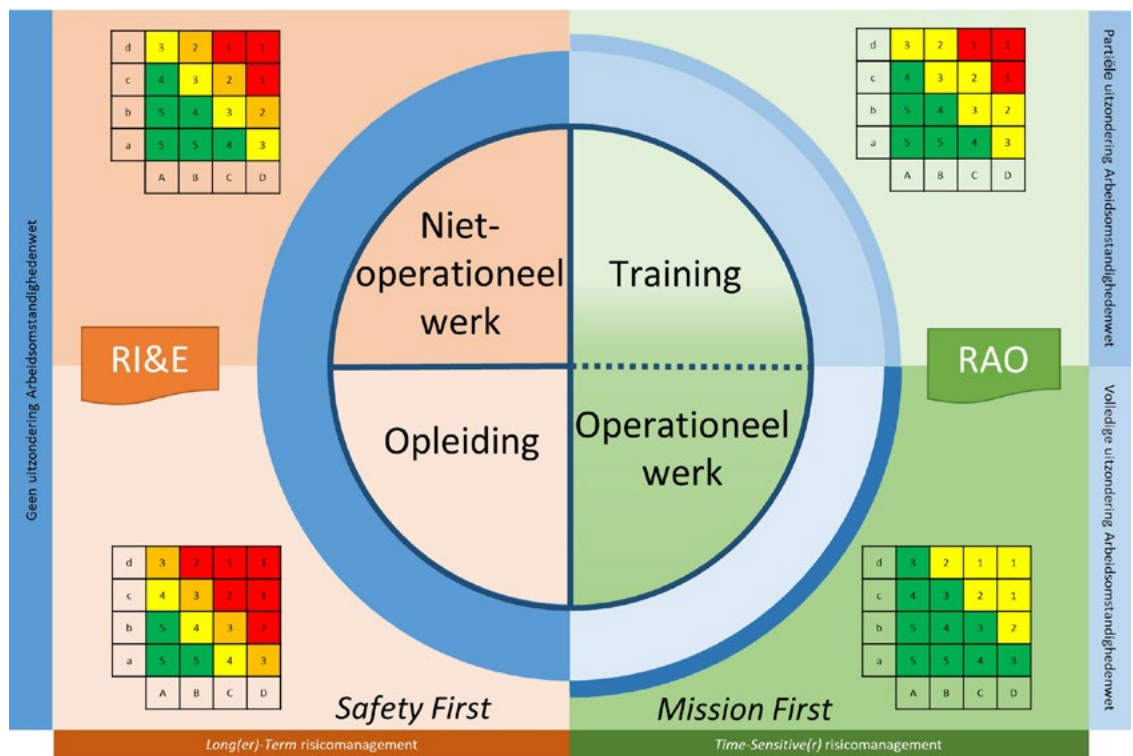
Figuur 5 Concept-kwadrantenmodel, ontwikkeld door de Directie Veiligheid.

maar prevaleert waar nodig de (voorbereiding op de) missie, waardoor er meer risico's aanvaardbaar kunnen zijn dan bij 'opleiding'. Het uitvoeren van de militaire taak, ten slotte, is het uitgangspunt in het kwadrant rechtsonder 'operationeel werk'. Hier accepteert Defensie de grootste risico's. 433 Herstelpel verrichte zijn werkzaamheden tijdens de oefening in het kwadrant 'training'. Voor een nadere uitleg van dit model, zie bijlage B.
