Inspectie Veiligheid Defensie
Ministerie van Defensie

Risico's onderkend?

Onderzoek naar een blikseminslag op oefenterrein Ossendrecht 19 juni 2019

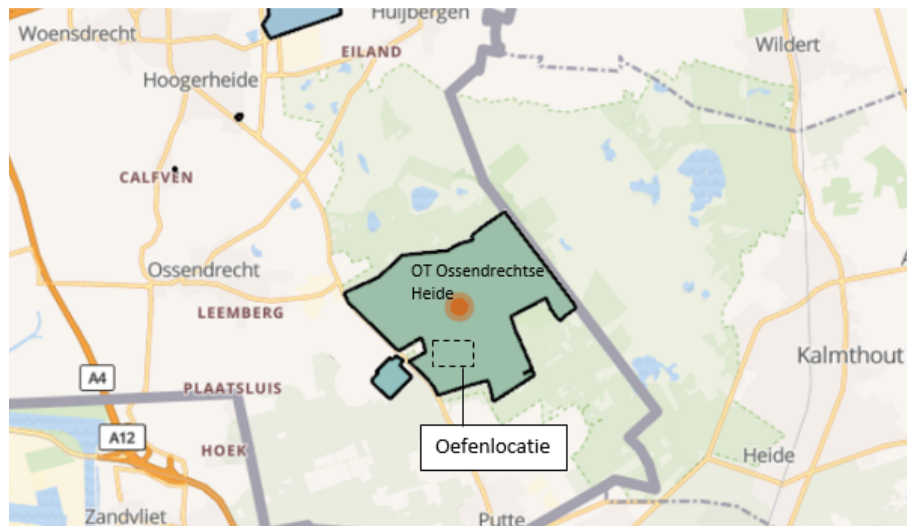
Figuur 1 Oefenterrein Ossendrechtse Heide met daarop de oefenlocatie voor de beroepspraktijkvorming.

Het militaire oefenterrein Ossendrechtse Heide ligt tussen Putte-Hoogerheide en Ossendrecht.²¹ Het oefenterrein is ongeveer zes vierkante kilometer groot en kenmerkt zich door dichte bebossing afgewisseld met zandvlakten. Het terrein ligt acht kilometer van de Vliegbasis Woensdrecht. Defensie gebruikt het voornamelijk voor het oefenen van het inrichten van commandoposten en het organiseren van logistieke oefeningen, en als verzamelgebied voor grootschalige oefeningen (zie figuur 1).

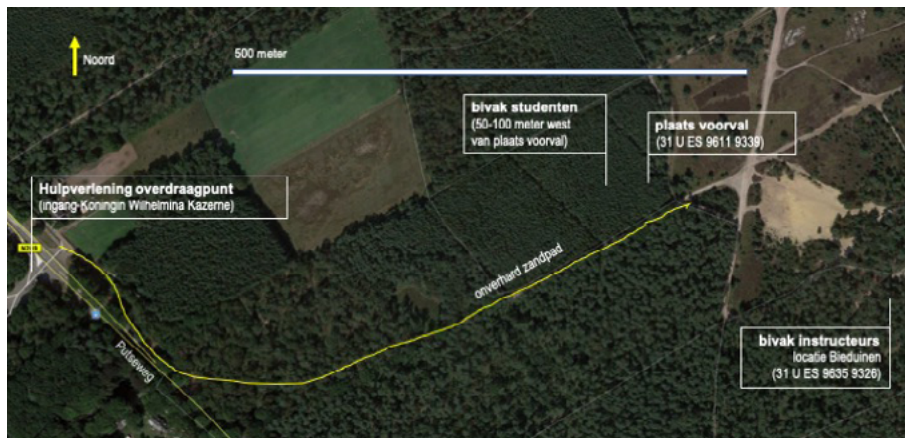
Figuur 2 *Overzicht bivak studenten en instructeurs (bron: Google Earth).*

Op dinsdagavond 18 juni verplaatste de groep zich naar de Ossendrechtse Heide voor een oefening. Voor deze oefening werd een klein gedeelte van het oefenterrein gebruikt (zie figuur 1). Aan het einde van de dag zetten de studenten een schuilbivak op en maakten zij zich gereed voor de nacht. Om de studenten een gevoel van zelfstandigheid te geven, waren er gedurende de nacht geen instructeurs in het bivak aanwezig. Instructeurs 1 en 2 overnachtten in hun eigen bivak op 100 tot 200 meter afstand (zie figuur 2) op de locatie Bieduinen in een nabijgelegen bosperceel. Dit bosperceel zou de volgende dag tevens 'de te verkennen locatie' voor de studenten zijn. De instructeurs 1 en 2 waren per mobiele telefoon bereikbaar voor de studenten; de klassenoudste had hiervoor een telefoon ontvangen. De instructeurs 3, 4 en 5 overnachtten thuis en voegden zich de volgende ochtend weer bij instructeurs 1 en 2.

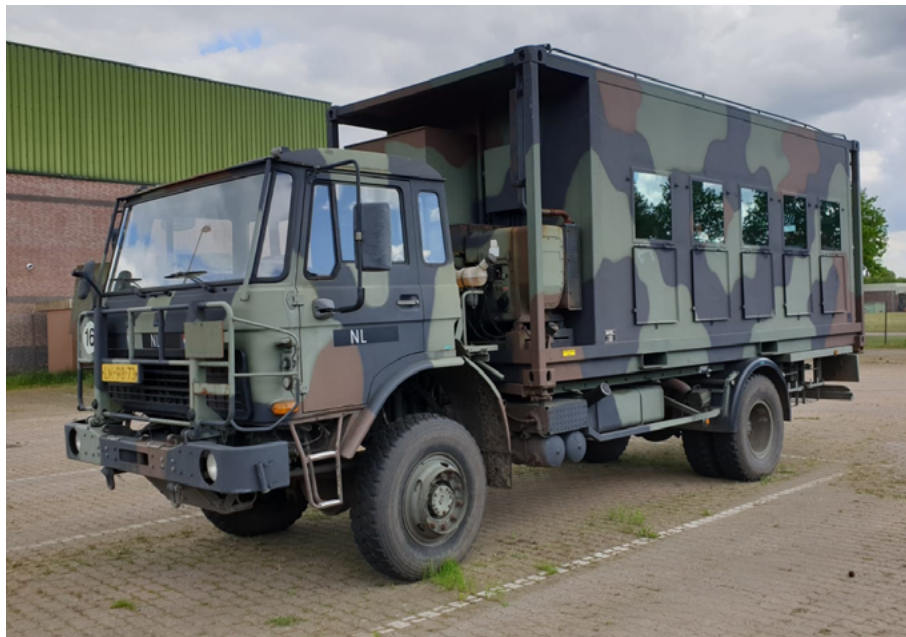
Instructeur 1 constateerde woensdagochtend 19 juni omstreeks 6.50 uur dat het KNMI voor de middag voor Nederland code geel had afgegeven en nog steeds regen voorspelde.²³ Omstreeks 6.55 uur stuurde hij via zijn mobiele telefoon de instructeurs die later het veld in zouden komen een bericht met het verzoek de DAF personeelscontainer mee te brengen naar het oefenterrein. Dit voertuig is geschikt om 22 personen te vervoeren. De groep kon dit voertuig als schuilplaats en evacuatiemiddel gebruiken, mocht het weer omslaan (zie figuur 3).

Figuur 3 *DAF personeelscontainer is een vierwielaangedreven vrachtwagen met daarop een container gemonteerd, en zo geschikt voor het vervoer van 22 personen.*

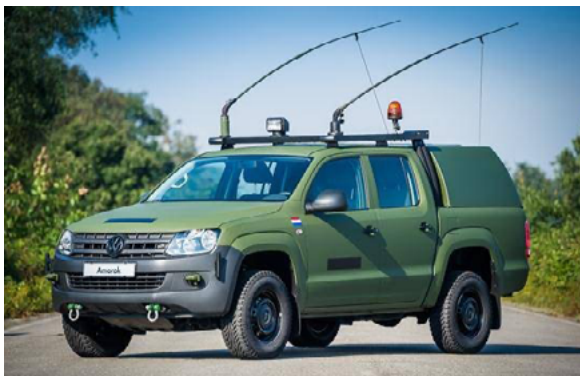
Figuur 7 Voorbeeld van een Volkswagen Amarok (bron: Defensie.nl).

Ondertussen hielden de hevige regen en het onweer aan. De instructeurs besloten het slachtoffer zelf met de Amarok naar de verharde weg langs de Putseweg te brengen, omdat het zandpad tussen de locatie van het voorval en de ingang van het oefenterrein vanwege de modder alleen nog begaanbaar was voor terreinvoertuigen en niet voor de civiele hulpdiensten. De laadruimte achterin het voertuig was vol en kon daarom niet worden gebruikt. Omstreeks 8.35 uur tilden instructeurs 3, 4 en 5 het slachtoffer op de achterbank in de Amarok. Het optillen en neerleggen van het slachtoffer was niet eenvoudig, omdat de zijdeur van de auto niet volledig (90 graden) open kan. De achterbank biedt bovendien weinig ruimte, omdat er in het midden een verbindingsrek en wapenhouders geplaatst zijn. Een ander voertuig om het slachtoffer te vervoeren was echter niet voorhanden, want de personeelscontainer met studenten was al vertrokken naar de locatie Bieduinen. Het lukte de instructeurs het slachtoffer in de Amarok te leggen. Door de passagiersstoel zo ver mogelijk naar voren te schuiven, kon instructeur 4 de reanimatie in het voertuig voortzetten. Instructeur 3, de chauffeur van het voertuig, was goed bekend met het oefenterrein en nam de snelste route naar de Putseweg.

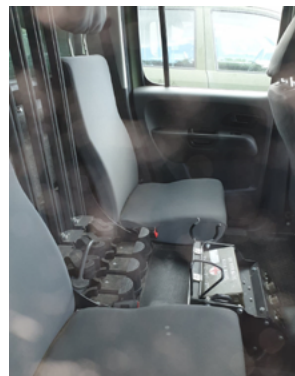
Figuur 6 Voorbeeld achterbank van een Amarok met wapenhouders en verbindingsrek.

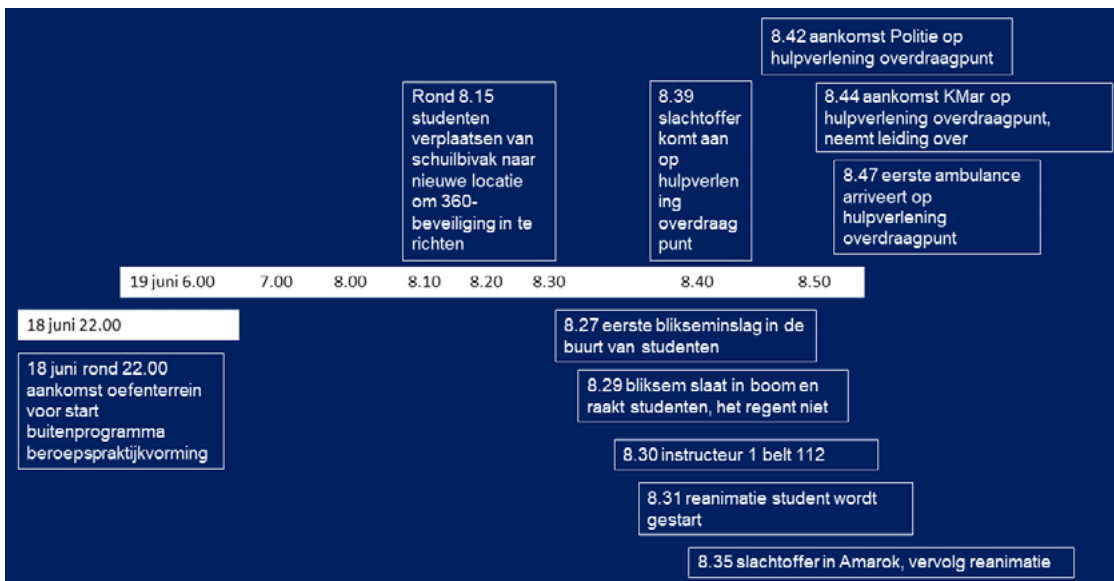
Figuur 8 Beknopte tijdslijn gebeurtenissen.

Tijdens de rit hebben instructeurs 2 en 4 nog contact gehad met 112 over de toestand van het slachtoffer en om door te geven dat ze hem naar de Putseweg vervoerden. Omstreeks 8.39 uur, zo'n tien minuten na de blikseminslag, kwam de Amarok met het slachtoffer bij het hulpverlening overdraagpunt aan. De politie was omstreeks 8.42 uur ter plaatse en probeerde het slachtoffer te reanimeren met behulp van een AED, maar zonder succes. De AED werkte niet goed, omdat de contactpunten door de slagregen nat werden en daardoor niet goed aan het lichaam van het slachtoffer hechtten. Kort na de reanimatiepoging van de politie arriveerde omstreeks 8.44 uur de Koninklijke Marechaussee, die de reanimatie en de leiding op het hulpverlening overdraagpunt overnam. Om 8.47 uur arriveerde de eerste civiele ambulance. Het slachtoffer werd uiteindelijk naar een ziekenhuis in Antwerpen vervoerd.

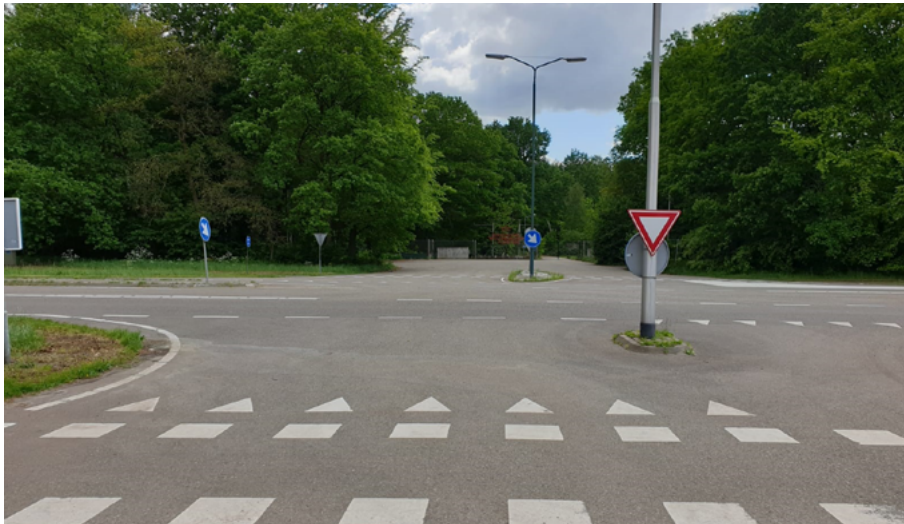
In de tussentijd kwam ook instructeur 1 met de tweede Amarok naar het hulpverlening overdraagpunt om na te vragen wanneer hij de studenten aan de civiele hulpdiensten kon overdragen. Instructeur 2 was bij de studenten gebleven. Nadat het slachtoffer per ambulance was afgevoerd, droegen instructeurs 1 en 2 de overige studenten omstreeks 8.50 uur aan de civiele hulpdiensten over. Zij werden voor nader medisch onderzoek naar verschillende ziekenhuizen overbracht. De betrokken instructeurs zijn direct daarna opgevangen op de Vliegbasis Woensdrecht.

Figuur 9 Hulpverlening overdraagpunt langs de Putseweg voor de Koningin Wilhelmina Kazerne.

De instructeur die 112 belde had enige tijd nodig om de locatie van het voorval duidelijk te maken. Als de instructeurs bekend waren geweest met het bedrijfsnoodplan, hadden zij geweten dat de ambulance niet op het terrein kon komen en dat een gewond persoon met een terreinvoertuig naar het hulpverlening overdraagpunt aan de openbare weg moest worden vervoerd. Een medisch evacuatieplan had ook in de oefenorder moeten staan, zodat dit bekend was bij alle instructeurs. Gelukkig waren de betrokken instructeurs ervaren en hebben zij snel gehandeld. Ondanks de gebrekkige voorbereiding is de gewonde student direct gereanimeerd en was hij binnen tien minuten op het hulpverlening overdraagpunt.

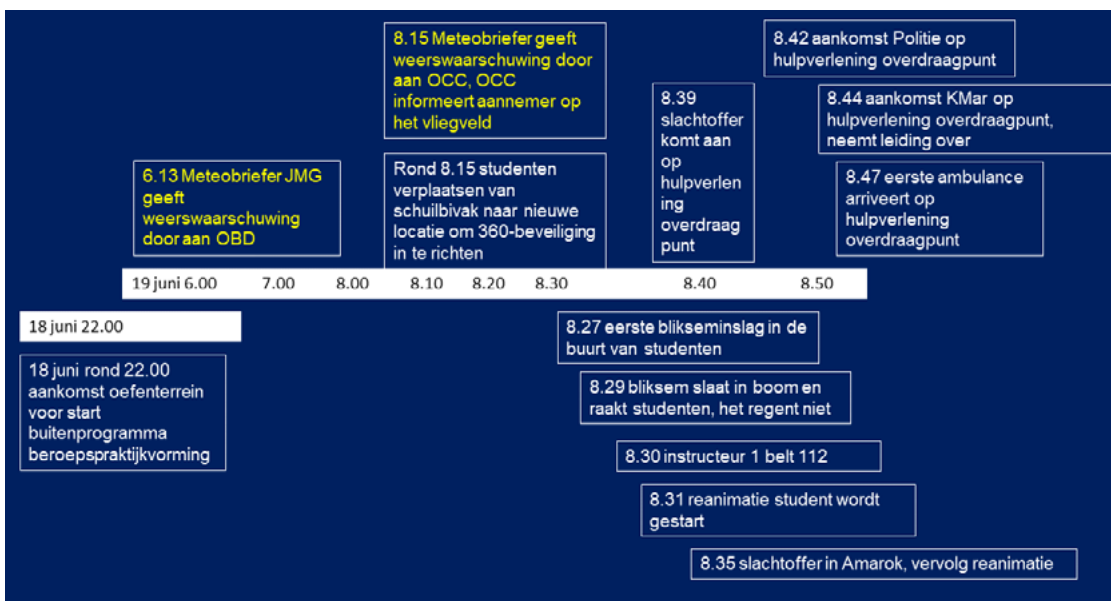
Om 7.12 uur registreerde de weerkamer van de JMG de eerste bliksemontlading boven Vliegbasis Woensdrecht.³² De vliegbasis was op dat moment nog gesloten. Om 7.30 uur begon de dienst van het onderdeelcoördinatiecentrum. Bij de overdracht van zijn taak gaf de Officier van Basisdienst de weerswaarschuwing door.

Toen de vliegbasis om 8.15 uur open ging, waarschuwde de meteoriefier het onderdeelcoördinatiecentrum nog eens voor het onweer, conform de weerswaarschuwingmatrix. Het coördinatiecentrum gaf deze waarschuwing om 8.15 uur direct door aan een aannemer die op de vliegbasis aan het werk was. Het coördinatiecentrum was ook op de hoogte van de beroepspraktijkvorming van de VeVA-studenten in het oefenterrein, maar er was geen afspraak om instructeurs te informeren bij slecht weer. Om die reden werden de instructeurs niet over het naderende onweer geïnformeerd.

Figuur 11 *Tijlijn aangevuld met meteorologische gegevens.*

De instructeurs gebruikten weerapps op hun mobiele telefoons voor de weersverwachtingen. Deze publieke apps voorspelden niet dat in de ochtend onweer boven Woensdrecht zou losbarsten. Een MCS heeft de eigenschap zich snel te verplaatsen en gangbare computermodellen, zoals toegepast in weerapps, kunnen een MCS niet altijd tijdig detecteren of de verplaatsing ervan exact voorspellen.
