# Ontploffing bodem Zodiac verkenningsboot

Onderzoek naar voorval met Zodiac  
verkenningboot, Raamsdonk  
10 november 2020

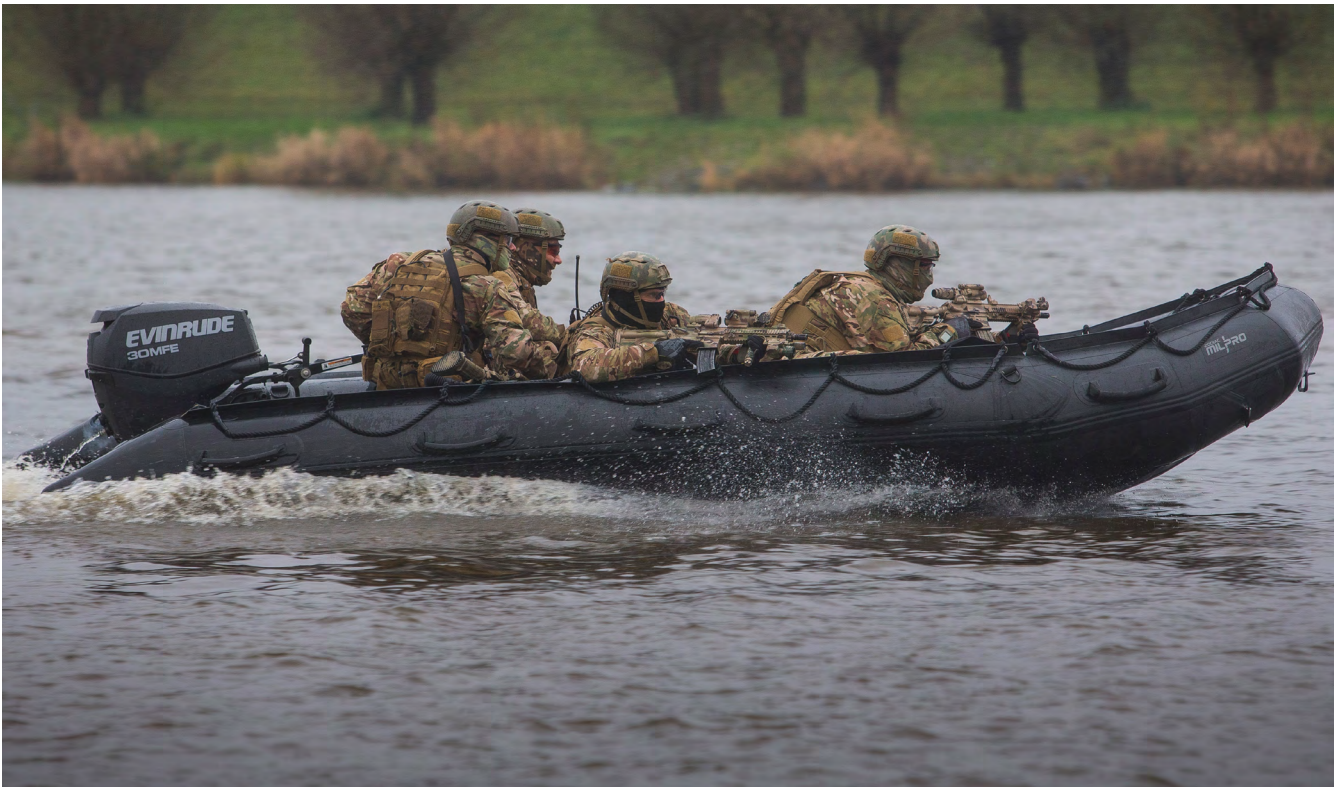
De hogedrukbodem is zodanig geconstrueerd dat deze - eenmaal op de juiste druk - een stijf werkplatform creëert en tevens vorm- en lengtestijfheid aan de boot geeft. Onder de hogedrukbodem bevindt zich de kiel van de boot die eveneens afzonderlijk is op te blazen.

Figuur 1 De Zodiac Milpro FC 470 Evol 7 (bron: Defensie)

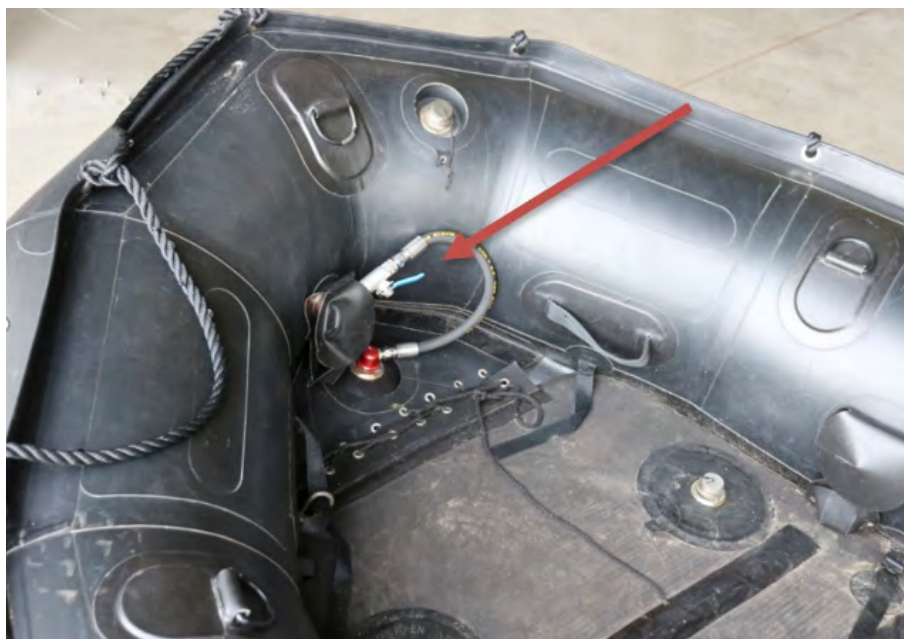
Figuur 3 Afsluiter in de boeg van een onbeschadigde Zodiac (bron: IVD)

Om te voorkomen dat tijdens het vullen de druk in een compartiment te hoog oploopt, zijn op verschillende plaatsen in de huid van de Zodiac overdrukventielen aangebracht. Deze beginnen af te blazen zodra de maximaal toegestane vuldruk is bereikt. De overdrukventielen zijn voorzien van kunststof beschermdoppen die vóór het vullen van de boot moeten worden verwijderd (figuur 4). Gebeurt dit niet, dan kan het ventiel zijn werk niet doen en loopt de spanning in het compartiment te hoog op. Het moment dat de overdrukventielen beginnen af te blazen, is voor de gebruiker het signaal dat het compartiment de juiste spanning heeft bereikt. De luchttoevoer vanuit de persluchtfles moet dan worden gestopt en alle nog openstaande afsluiters moeten met behulp van de hendels worden gesloten. Ten slotte worden de kunststof beschermdoppen weer aangebracht om luchtverlies tijdens het varen te voorkomen en de ventielen te beschermen tegen vuil.

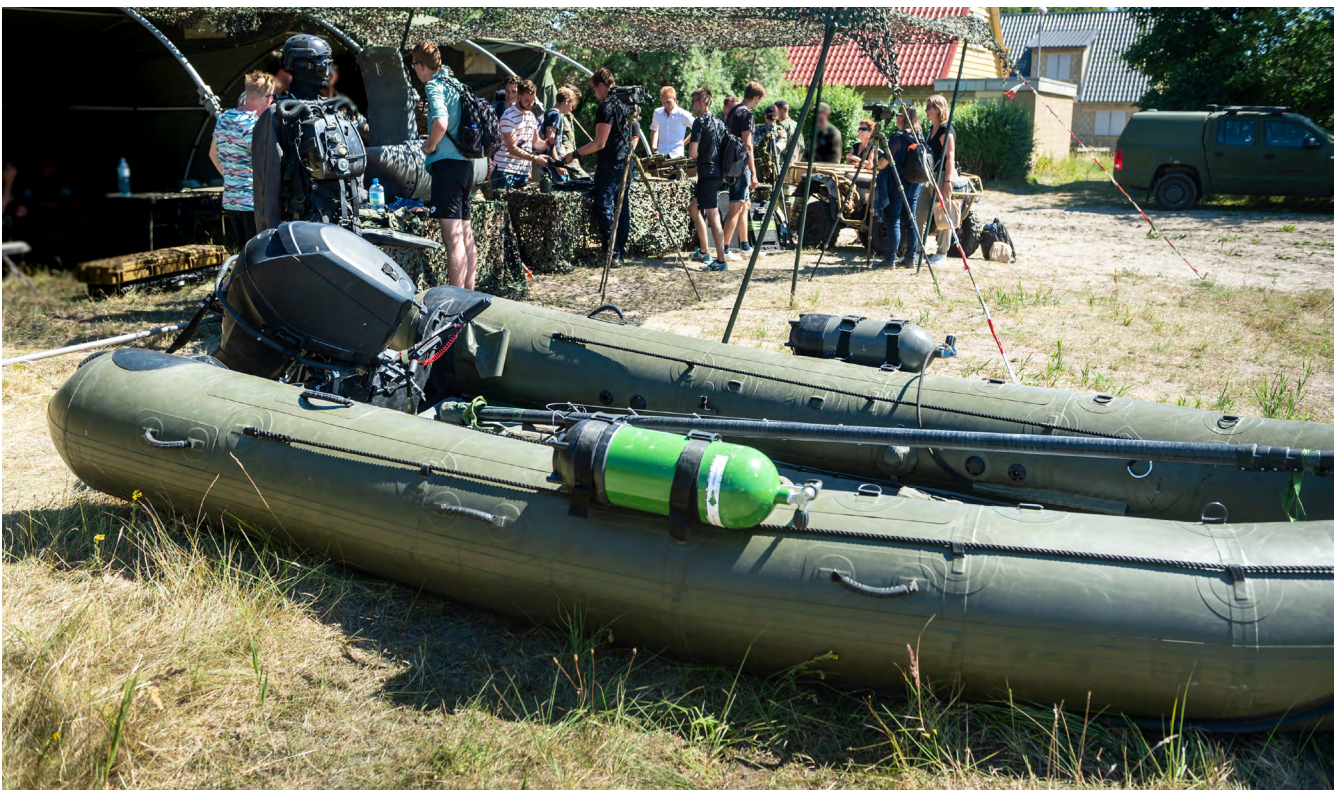
**De DMI heeft lessen uit onderzoek naar een eerder incident met een RRIB van MARSOF niet gedeeld met de leverancier, de fabrikant en gebruikers van vergelijkbare boten bij Defensie, waaronder het KCT.**

*Figuur 7 DeBatts Rubber Rigid Inflatable Boat 5.20m zoals te zien bij de Infodag Korps Mariniers (Bron: Defensie)*
