Dodelijk ongeval met een Fennek

Onderzoek naar een ongeval op het oefenterrein
Munster Nord, Duitsland (14 oktober 2025)

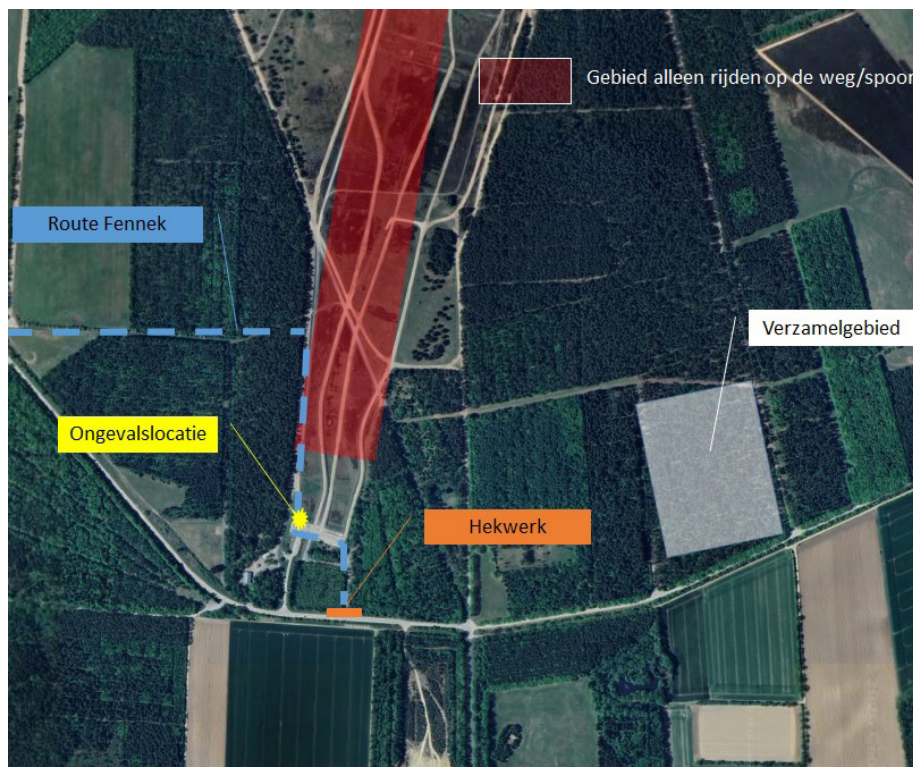
Figuur 3: Overzicht route Fennek richting het verzamelgebied (Map data ©2026 GeoBasis-DE/BKG (©2009), Google)

De initieel gekozen route kon vanwege een gesloten hekwerk niet genomen worden (zie figuur 3). Daarom moest de bemanning een alternatieve route naar het verzamelgebied zoeken. Ze reden een stuk terug, om vanuit daar een andere route te nemen.

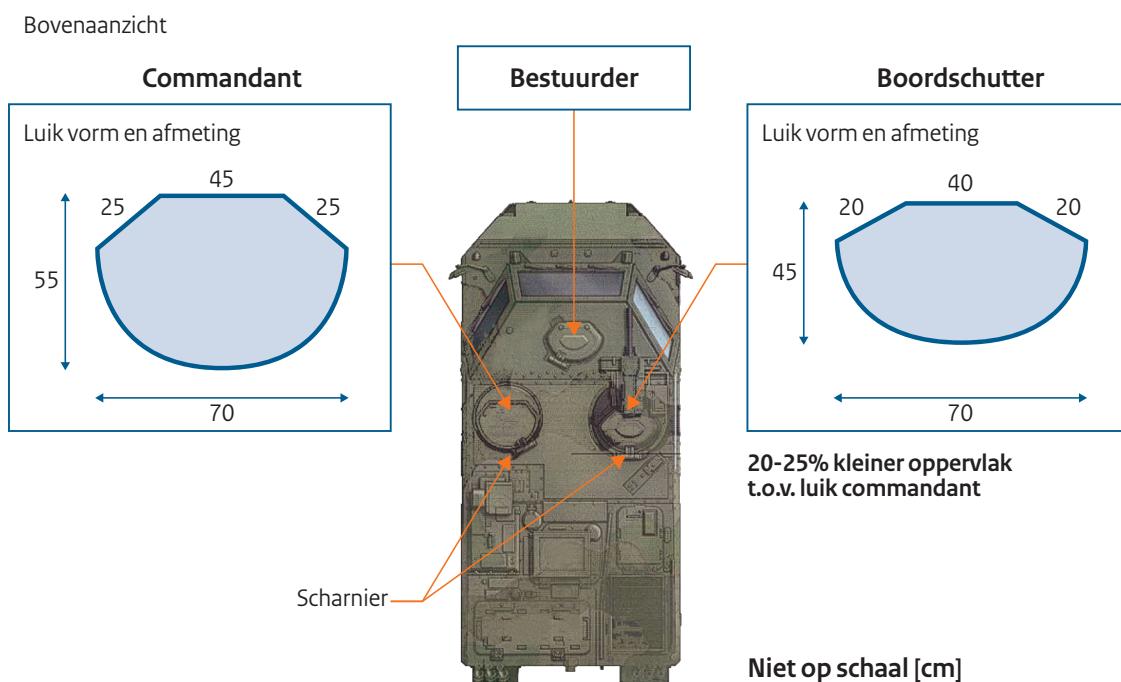
Figuur 8: Verdeling bemanning van het Fennek-voertuig en dimensies van het luik van de boordschutter en de commandant

- 3. Hoe groot het luik van de Fennek is.** Het luik in het dak van de Fennek is niet bedoeld om snel in en uit de Fennek te komen. De luiken zijn een plek om stevig te staan wanneer de militair gedeeltelijk buiten de Fennek moet staan. Als een militair groot is, alle operationele uitrusting draagt en op de stoel staat, is het moeilijker om snel weer terug in de Fennek te komen.

De Fennek is een gepantserd vierwiel-aangedreven voertuig. De bemanning van de Fennek bestaat uit drie personen. Vooraan in het midden zit de bestuurder, links achter de bestuurder zit de commandant en rechts achter de bestuurder zit de verkenner/boordschutter. Aan de rechterkant op het dak is een richtbaar affuit met een .50 inch mitrailleur gemonteerd. Deze kan zowel van binnen- als van buitenaf (via het luik van de boordschutter) worden bediend. De bestuurder en de commandant hebben beiden ook een luik boven zich. Voor het in- en uitstappen kan gebruikgemaakt worden van gepantserde deuren aan de linker- en rechterkant van het voertuig. De bestuurder gebruikt het luik niet tijdens het rijden (alleen in noodgevallen), de commandant en de boordschutter maken regelmatig gebruik van het luik om van hieruit observaties of gevechtshandelingen te verrichten (zie figuur 8). In de technische handleiding is de waarschuwing opgenomen dat er gevaar voor knellen en stoten bestaat. Tevens moeten de luiken bij het openen en sluiten worden vastgehouden en na het openen altijd in een dekselstand vergrendeld worden (zie figuur 9).

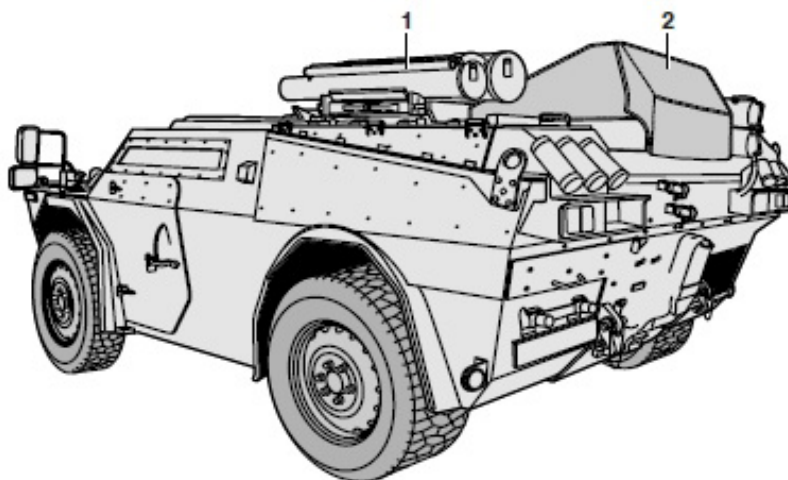
Figuur 11: Fennek type AD MORTAR met (1) schietbuisopbergrek en (2) – 81 mm mortieropbergrek (figuur: Technische handleiding Fennek)

- 1. Hoe de Fennek er uit zag.** Vanwege de oefening had de Fennek waarmee het ongeluk gebeurde geen mortierrek en mortierbuisrek. Een gewone Fennek heeft bovenop het dak een mortierrek en een mortierbuisrek. De Fennek waarmee het ongeluk gebeurde had geen mortierrek en mortierbuisrek. Hierdoor was er minder ruimte tussen het dak van de Fennek en de grond. Deze rekken kun je zien zitten op de Fennek die je op foto 1 ziet. De rekken zijn aangegeven met de blauwe nummers 1 en 2 in de foto.

De Fennek AD MORTAR is uitgerust met een opbergset die bestaat uit een schietbuisopbergrek (linksachter op het dak) en een 81 mm mortieropbergrek (midden achter op het dak, zie figuur 11).

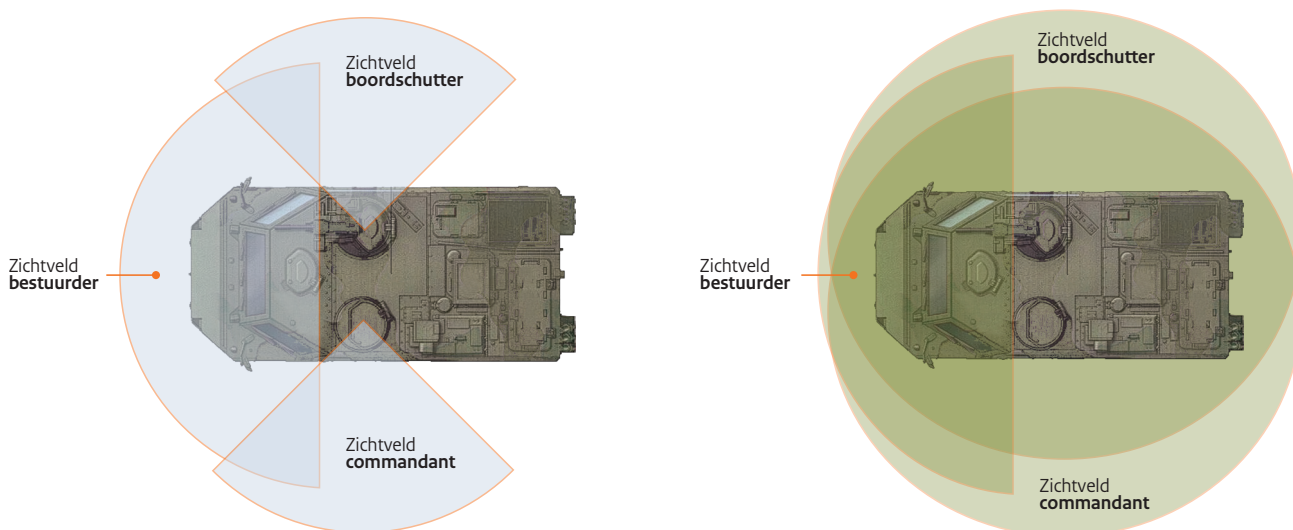
Figuur 12: (links) zichtveld op openbare weg (normale omstandigheden) en (rechts) zichtveld bij het bovenluiks staan van commandant en boordschutter

Wordt een voertuig gebruikt bij oefeningen en wordt niet op de openbare weg gereden, dan kan de bemanning afhankelijk van de militaire opdracht besluiten om met blackoutverlichting te rijden en eventueel de spiegels te verwijderen. De verantwoordelijkheid om zo te rijden, ligt bij de bemanning van het voertuig. Om tijdens het rijden met blackoutverlichting meer zicht te verkrijgen, kan er gebruik gemaakt worden van nachtzichtapparatuur en/of het bovenluiks staan van de boordschutter en commandant. Hierbij wordt gebruik gemaakt van het rijden als team waardoor het zichtveld wordt uitgebreid en gecompliceerd (zie figuur 12, rechts).

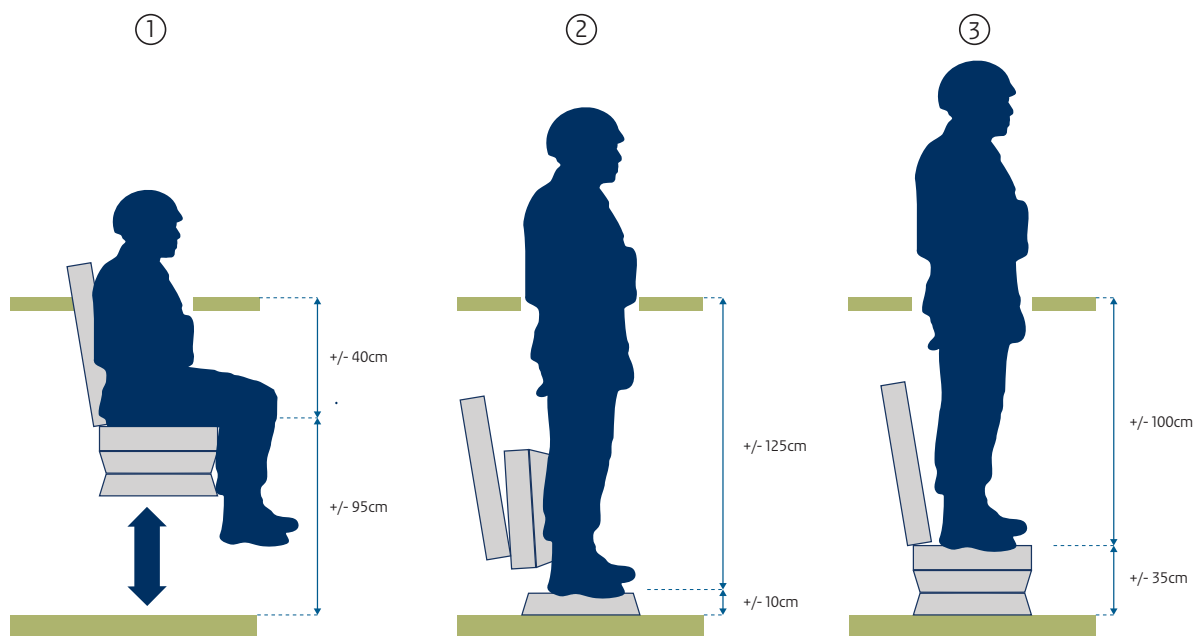
Figuur 13: Posities stoel en kijkhoogte commandant en boordschutter Fennek ten behoeve van zicht bovenluiks

De stoel gaat verticaal omhoog om zicht bovenluiks te krijgen (zie figuur 13, positie 1). Het platform laveert gelijktijdig met de stoel. Om de maximale hoogte van het platform te kunnen realiseren, is het belangrijk dat de rugleuning van de stoel in de juiste positie staat om door het luik te kunnen bewegen. Bij een onjuiste positie loopt de stoel vast tegen het plafond. De stoel beweegt elektrisch-mechanisch met een lage snelheid. In noodgevallen kan de stoel, met de bediening van een hendel, versneld omlaag worden bewogen. Tevens is het mogelijk om de stoel op te klappen om vervolgens op het onderliggende platform te gaan staan om een hogere positie bovenluiks te krijgen (zie figuur 13, positie 2). In de technische handleiding wordt opgemerkt dat bij het opklappen van de stoel rekening gehouden moet worden met de opslag van uitrustingsstukken.

Uit observaties en gesprekken blijkt dat het vrijhouden van stoelen in de praktijk (bij oefeningen) lastig is gezien de aanwezigheid van uitrustingsstukken. Aanwezige uitrustingsstukken in de nabijheid van de stoel kunnen het opklappen en draaien van de stoel beperken. Observaties en interviews schetsen ook het beeld dat het de gewoonte is om direct op de stoel te gaan staan (ook al is dit niet voorgeschreven). Hier worden twee redenen voor gegeven: deze positie biedt een nog hogere positie bovenluiks (zie figuur 13, positie 3) en in operationele situaties is het eenvoudiger om op een reeds uitgeklapte stoel terug te vallen.

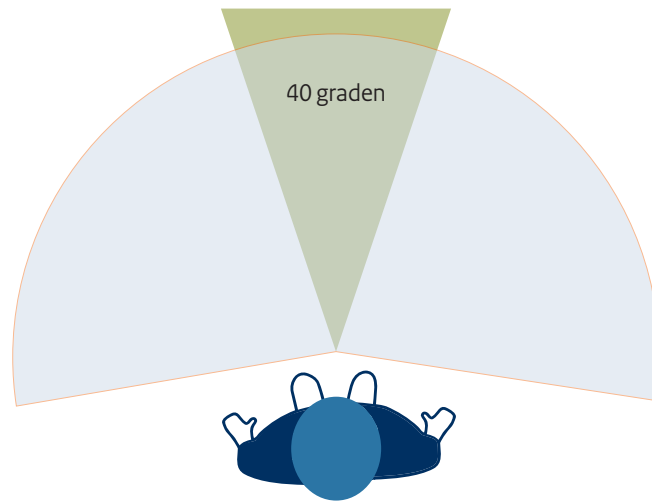
Figuur 16: Bovenaanzicht normaal kijkveld persoon bij dag (wit) en met HV-kijker (groen)

Uit de optische specificaties blijkt de HV-kijker een gezichtsveldhoek van 40 graden te hebben (zie figuur 16). De diepteperceptie van een binoculaire configuratie is beter dan bij een monoculaire configuratie. De bestuurder van de Fennek maakt gebruik van een binoculaire HV-kijker, waardoor hij profiteert van een verbeterde dieptewaarneming en een breder kijkveld, terwijl de commandant en de boordschutter elk een monoculaire HV-kijker dragen, passend bij hun operationele-taken.

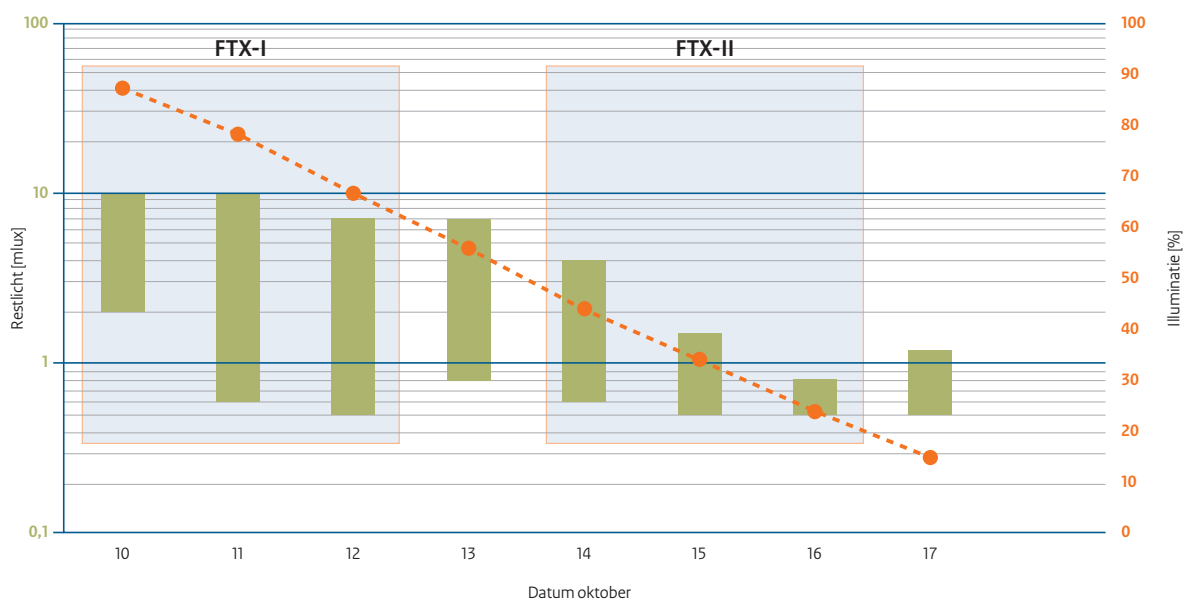
Figuur 21: *Overzicht van de lichtsituatie tijdens de oefening. Het ongeval vond plaats op 14 oktober.*

Uit de weersgegevens is gebleken dat de afname van de hoeveelheid licht tijdens de verschillende dagen in de oefening een geleidelijke was. Dit is een normaal fenomeen als gevolg van de periodische maanstand. Hierdoor ontstaat ook een geleidelijke mate van gewenning aan rijden bij duisternis, maar mogelijk ook een ongemerkt sluipende acceptatie van het bijbehorende risico. Door de ervaringen van de dagen ervoor en de geleidelijke toename van de mate van duisternis ontstaat sneller een gevoel dat het zicht nog steeds acceptabel is.
